# HARJAVALLAN PALOASEMA

## RAKENNUSTEKNINEN KUNTOTUTKIMUS JA LVIS KATSELMUS

Kohteeseen suoritettiin rakennustekninen kuntotutkimus ja lvis-katselmus 8/2023. Tutkimuksessa rakenteiden tekotapaa ja kuntoa selvitettiin rakenneavauksin ja rakenteisiin tehtiin kosteusmittauksia.

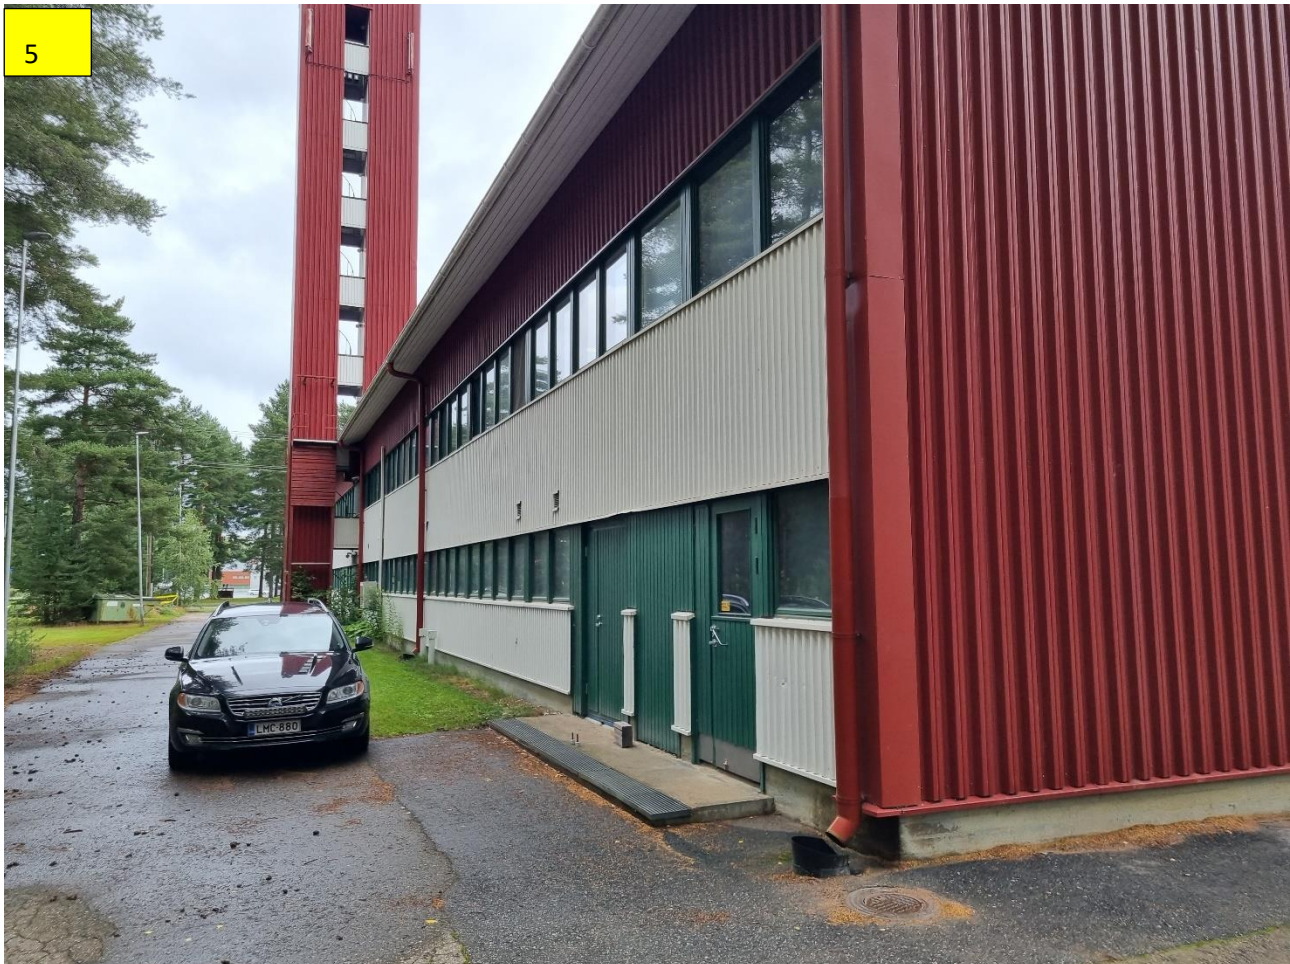
**Kuva 5.** Rakennuksen vierustat ovat pääsääntöisesti asfaltoituja. Nurmialueilla pintojen kallistukset ovat paikoin puutteellisia, mutta sokkeleissa ei havaittu näillä kohdin merkittäviä kosteusviitteitä.

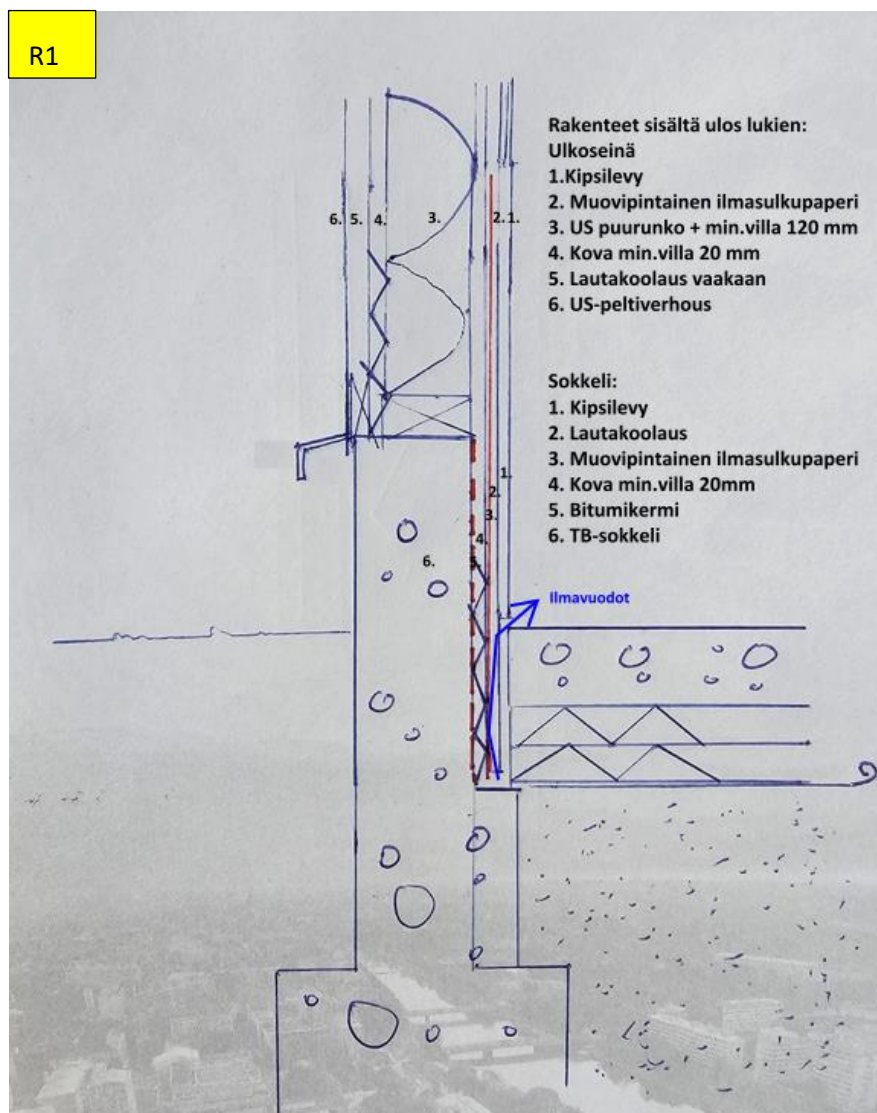
Sokkelirakenteen kohdalla sisäverhouslevyssä, ilmasulkupaperissa sekä lautakoolauksessa havaittiin lieviä kosteusjälkiä. Samoin myös ulkoseinän alaohjauspuussa havaittiin kosteuteen viittaavia jälkiä. Jäljet voivat johtua jossain vaiheessa rakenteeseen tiivistyneestä kosteudesta tai ulkoisista vesistä. Puuosissa ei havaittu lahovaurioita. Sokkelin sisäpinnassa havaittiin bitumikermi.

**Kuva 13.** Avauspaikalla R 1 havaittu rakenne, avauksen perusteella piirretty piirustus on viitteellinen.

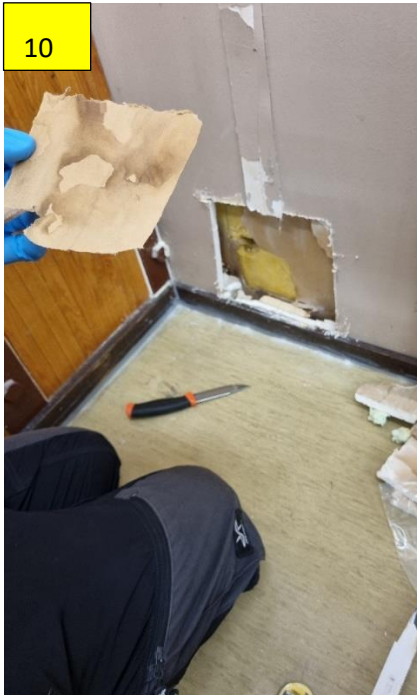
**Kuva 10.** Avaspaikalla R1 havaittiin kosteusviitteitä ilmasulkupaperin sisäpinnassa.

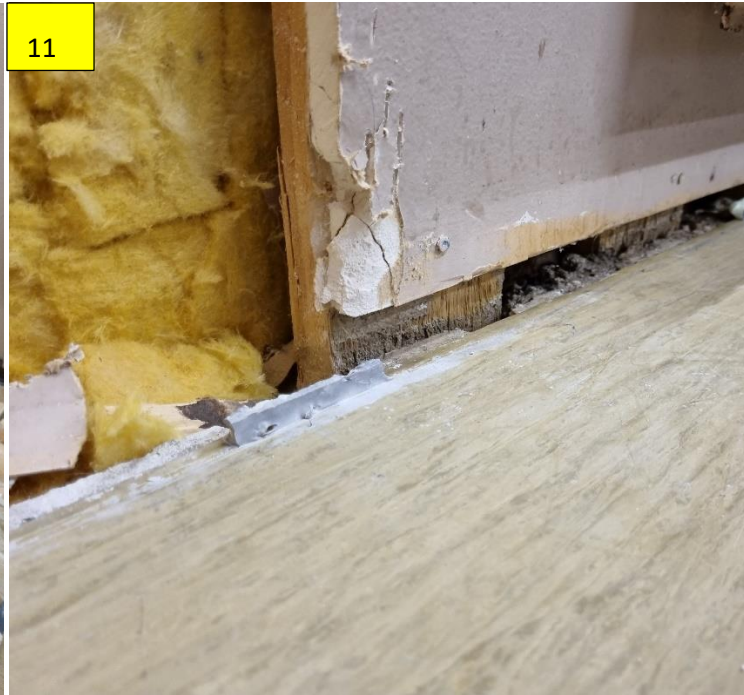
**Kuva 11.** Sisäverhouslevyn ja lattiapinnan välissä havaittiin suurehko rako, jonka kautta tapahtuu ilmavuotoa. Sisäverhouslevyn lautakoolaus menee valesokkelitilaan lattiapinnan alle (maantas).

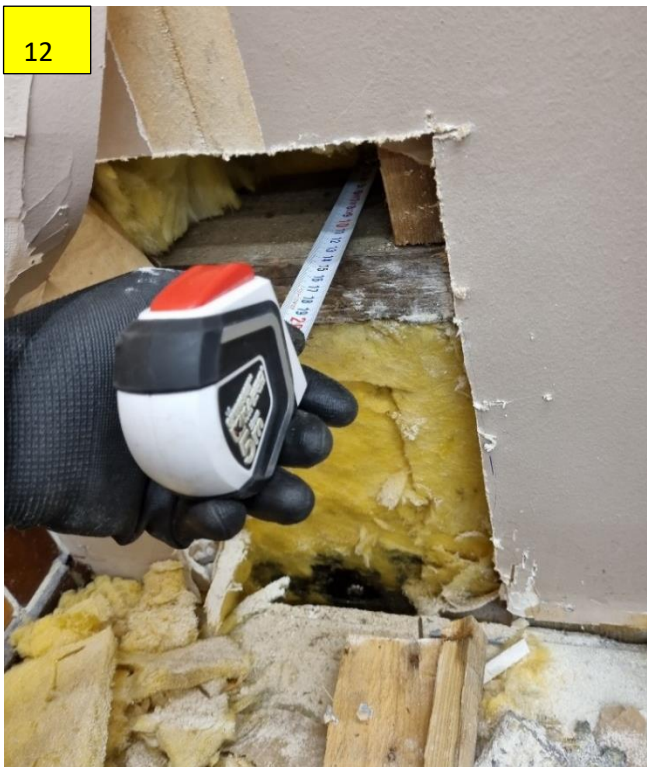
**Kuva 12.** Alaohjauspuu valesokkelin päällä. Lieviä kosteusviitteitä puuosissa.

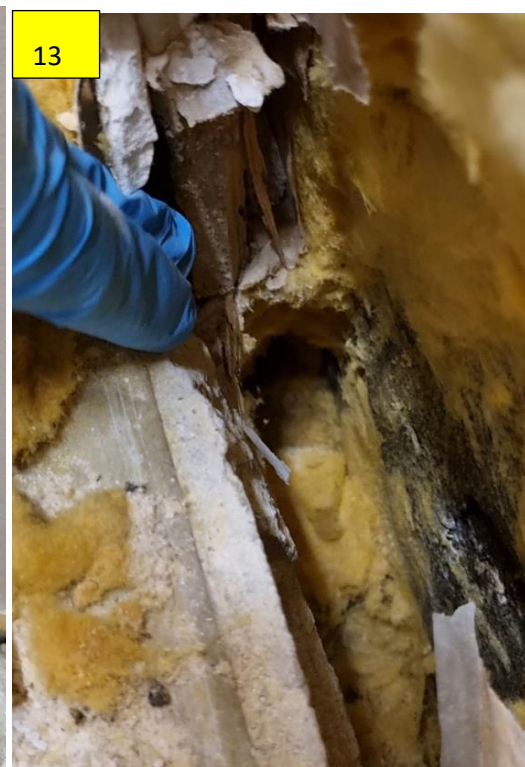
**Kuva 13.** Valesokkelitila, sokkelin sisäpinnassa havaittiin bitumikermi. Valesokkelin kohdalla rakenteen lämmöneristävyyttä on heikkoa, joten kylmäsillan kautta kosteuden tiivistyminen on mahdollista.

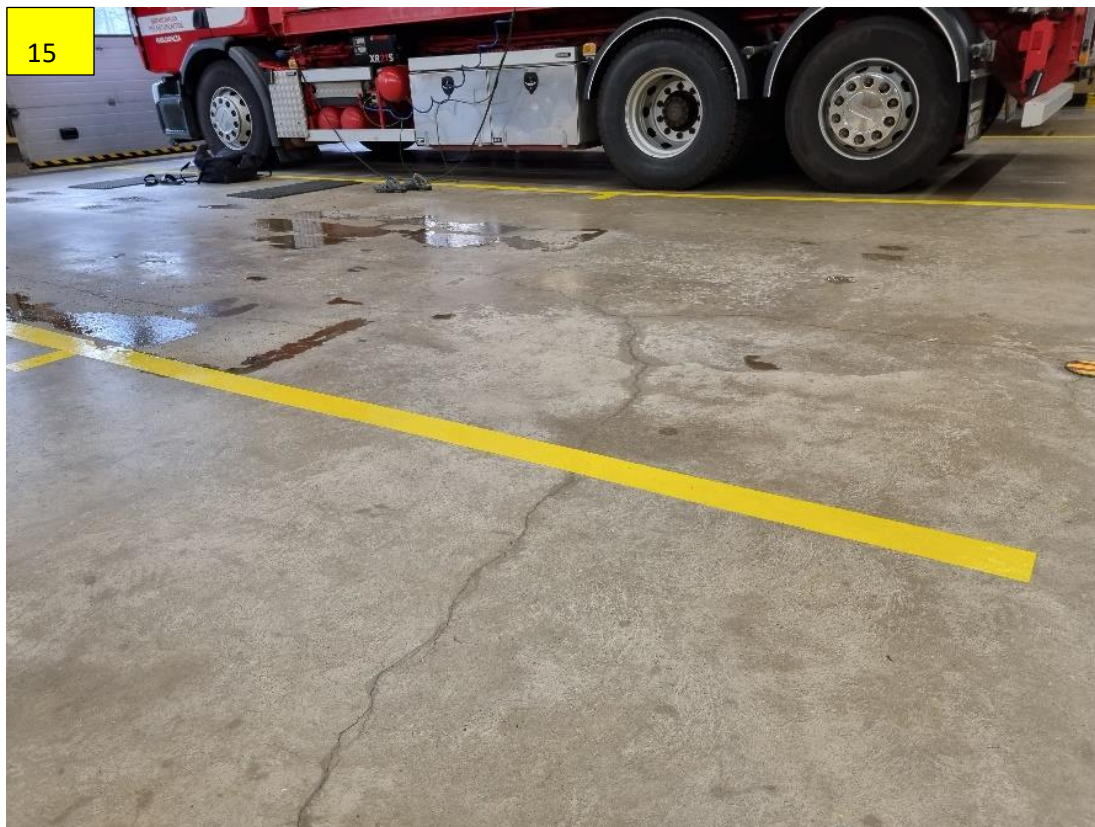
Selkeitä näkyviä kosteusviitteitä tai koholla olevia pintakosteuslukemia ei yleisesti havaittu, pois lukien autohalli, jossa lattia pääsee säännöllisesti kastumaan ajoneuvoista kulkeutuvan veden ja lattiapesujen seurauksena. Hallin seinien ja pilarien alaosilla havaittiin kosteusjälkiä.

Mittaustulosten perusteella autohallissa sijaitsevan ”öljyntorjunta” tilan lattiassa on alapohjan suhteellinen kosteus koholla. Autohallin betonilaatan kosteustilanne vaihtelee vuodenaikojen ja ajoneuvoista kulkeutuvien vesien sekä lattiapesujen mukaan, jonka seurauksena lattia on havaintojen perusteella vesimärkä. Lattiassa havaittujen halkeamien kautta vettä pääsee syvemmälle laattaan ja todennäköisesti raudoituksiin saakka, joka on laatan teräksille korroosioriski.

**Kuva 15.** Autohallin lattiaan kertyy ajoneuvoista ja lattiapesuista vettä, joka aiheuttaa kosteuskuormaa alapohjarakenteeseen. Lattioissa havaittiin halkeilua.

Rakennuksen alapohjissa ei havaittu merkittäviä kosteuteen viittaavia vaurioita, mutta lattiapinnoilla on havaittavissa paljon halkeilua. Autohallin lattia on kulunut ja altis kosteudelle, jonka vuoksi lattiapinta suositellaan uusimaan käyttötarkoitukselle soveltuvalla materiaalilla.

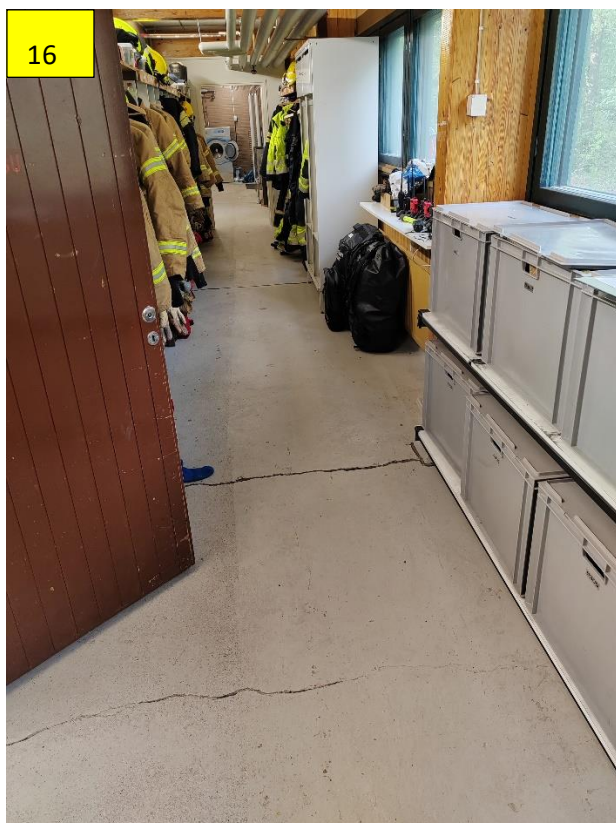
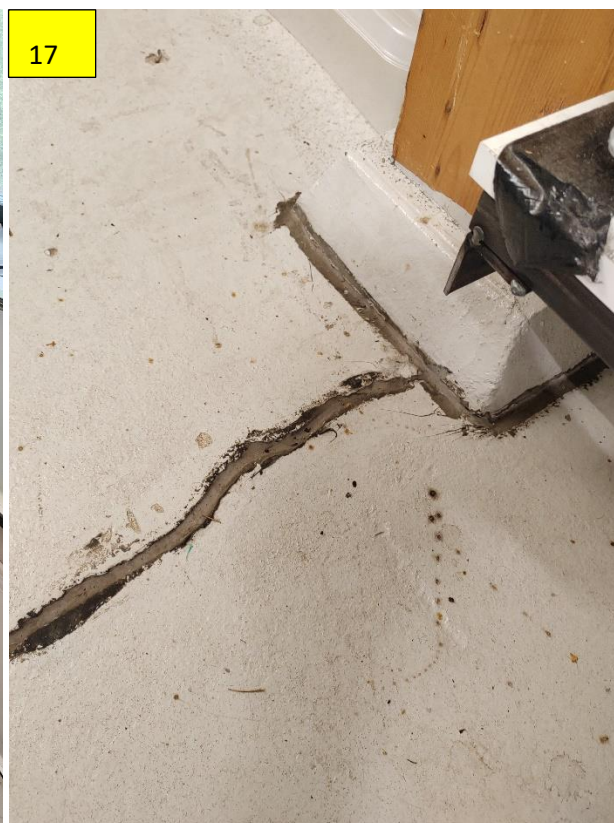
**Kuva 16-17.** Letkuhuoltokäytävällä havaittiin leveitä halkeamia, joista osaa on paikattu.

Halkeamat ovat suositeltavaa paikata erikseen valittavilla soveltuvilla materiaaleilla. Ennen paikkauksia halkeamat suositellaan avaamaan vähintään otosmaisesti, jotta voidaan tarkastaa terästen kunto. Samassa yhteydessä on arvioitava alapohjan liikuntasuomien lisäämisen tarve.

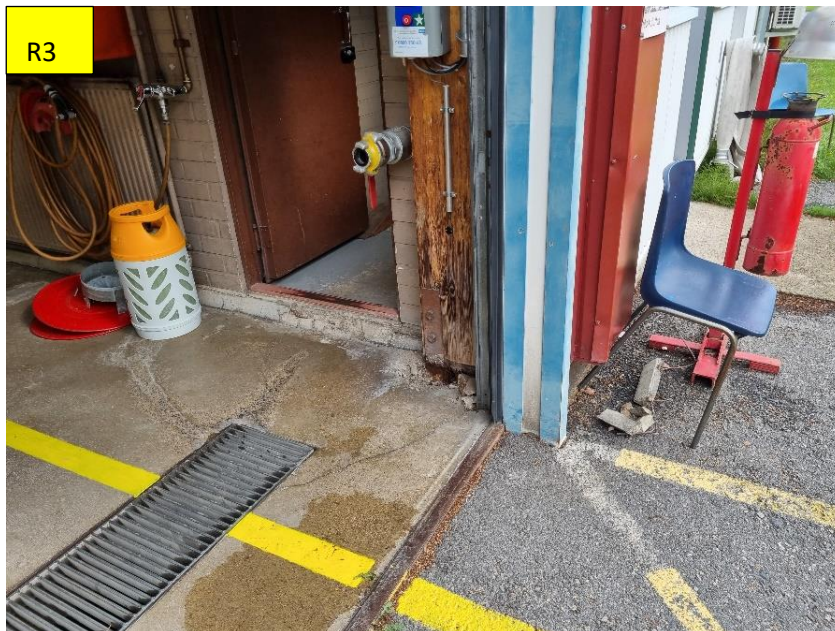
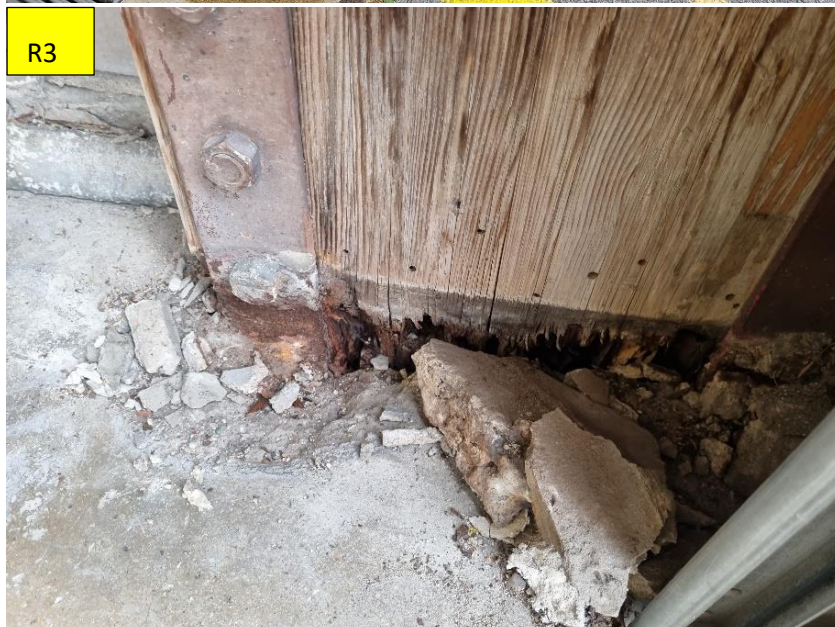
#### Pilarijuuren avaus R3 (autohalli):

- alapohjabetoni lohjennut pilarin ympäriltä
- liimapuupilarin alaosa laajasti lahovaurioitunut
- lattateräkkiinnikkeissä pitkälle edennyttä korroosiota

Rakennuksen liimapuupilarien alaosien havaittiin olevan paikoin selvästi lahovaurioituneita. Lattiatasolla ehjältä näyttävissä pilareissa voi olla piileviä vaurioita, sillä pilarit on viety lattiatason alapuolelle. Vaurioituneita pilareita on aiemmin korjattu letkuhuoltotilassa ja saunatiloissa. Rakenteet suositellaan kantavuusriskien vuoksi tarkastamaan ja korjaamaan välittömänä korjaustoimenpiteenä. Korjaustapa arvioitava erikseen rakennesuunnittelijan toimesta ja huomioidaan myös mm. lisääntyneet kuormat vesikattomuutosten jälkeen. Korjaus tulee todennäköisesti tehdä siten, että pilarien juurilta avataan alapohjarakennetta riittävästi, jotta tartunnat perustuksiin voidaan suunnitella ja varmistaa.

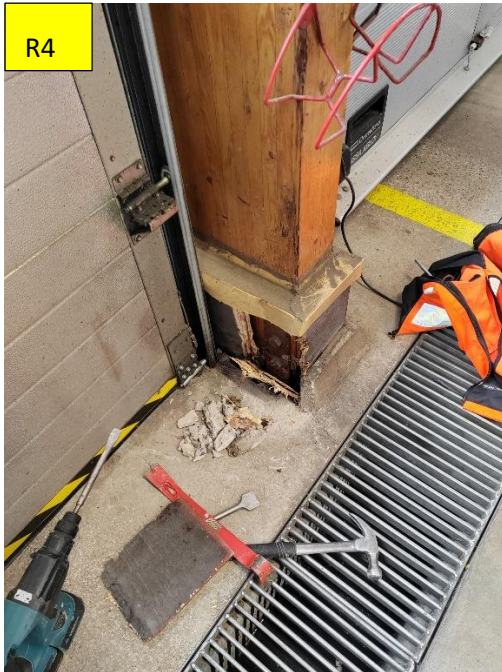
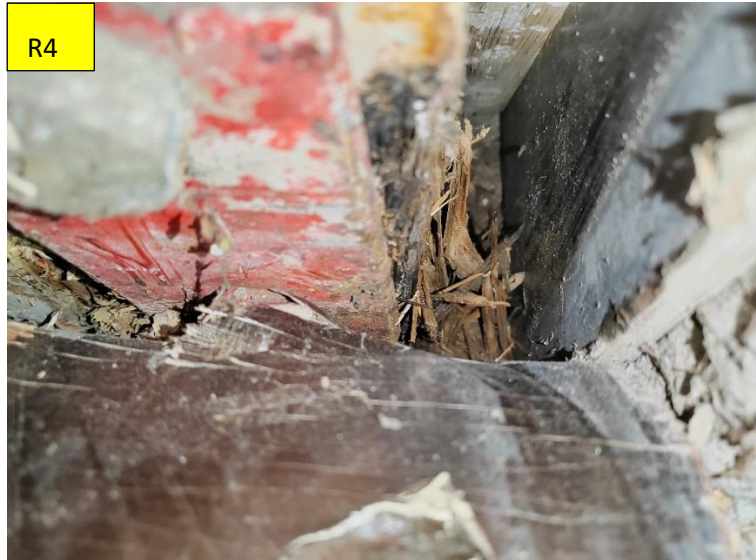
**Pilarijuuren avaus R4 (autohalli):**

- pilarin alaosaa suojattu vesivanerilla, vaneri jatkuu n.150mm lattiapinnan alapuolelle
- vanerin takana liimapuussa havaittiin alkanutta lahoa

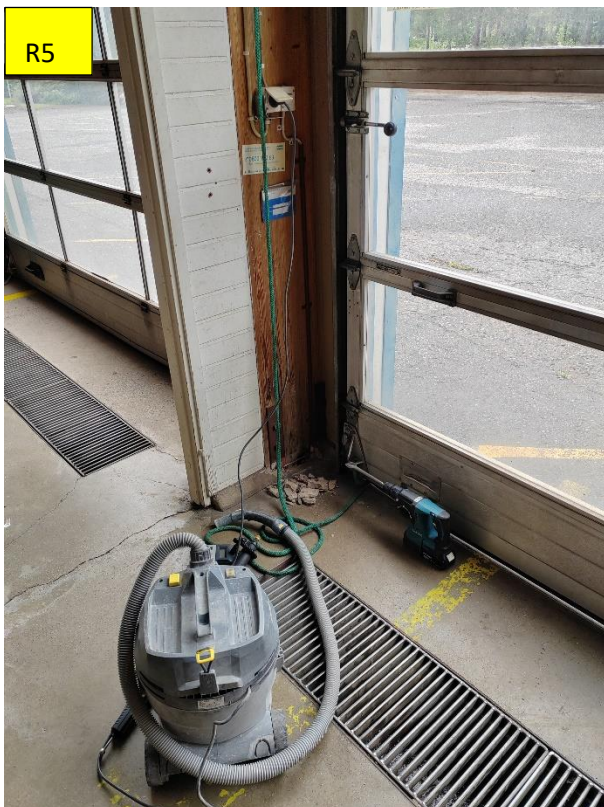
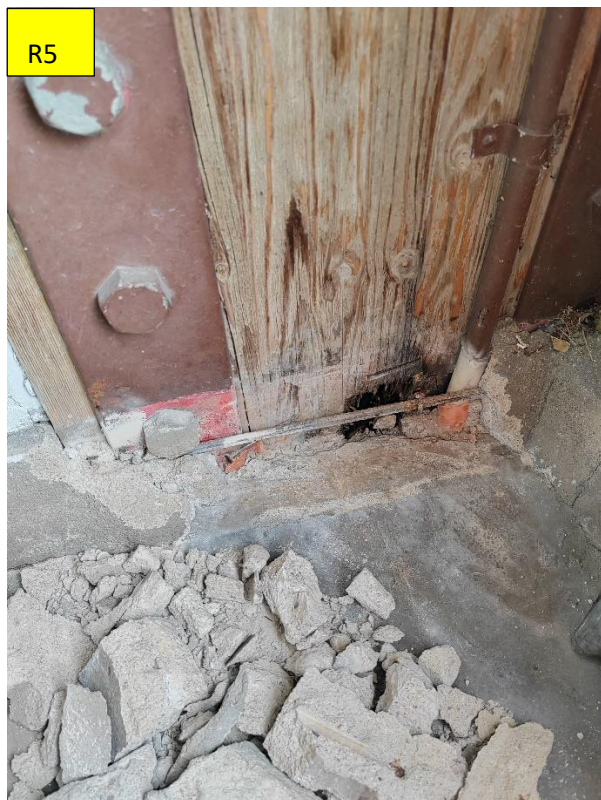
**Pilarijuuren avaus R5 (autohalli):**

- pilarin etuosassa laajalle edennyt lahoa

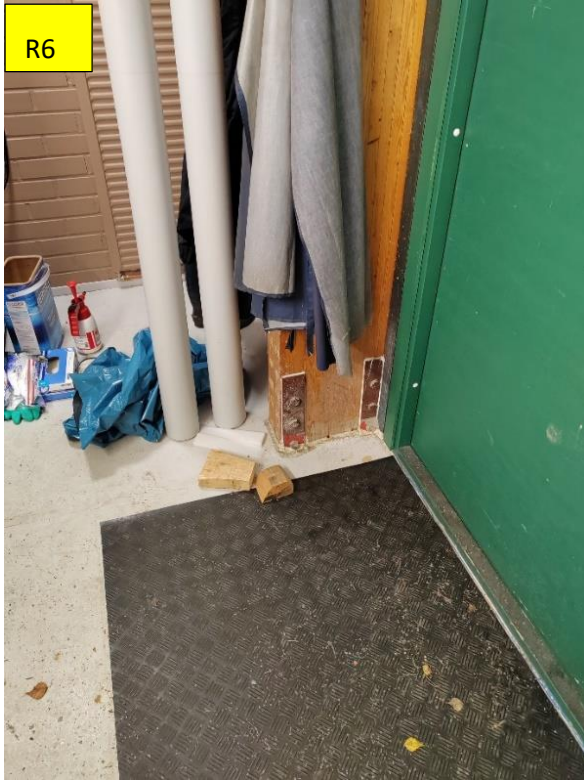
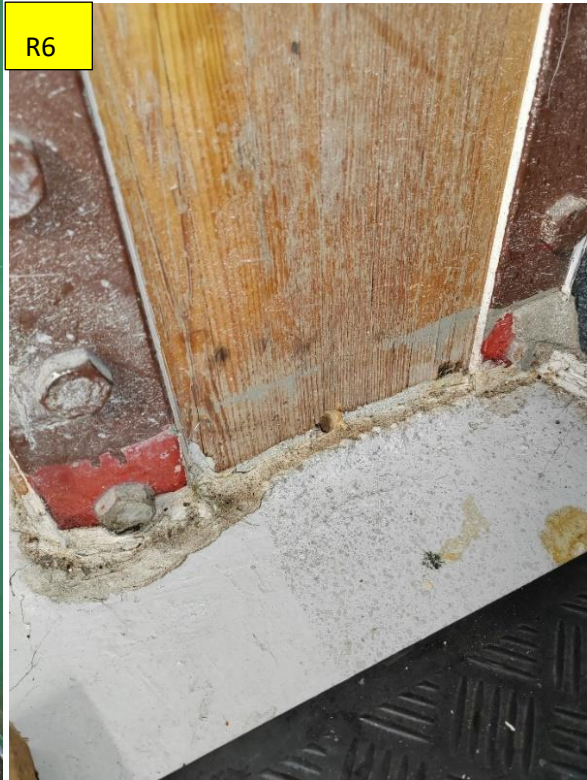
**Pilarijuuren avaus R6 (letkuhuolto)**

- lattian tasalla puu aistinvaraisesti kosteusvaurioitunut
- puuporanterällä poratessa havaittiin pehmeää puuta ap-tason alapuolella (piilevä lahovaurio?)

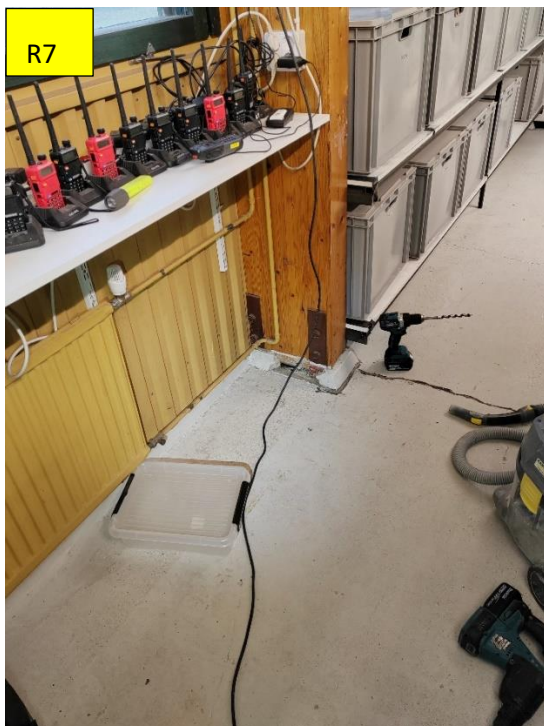
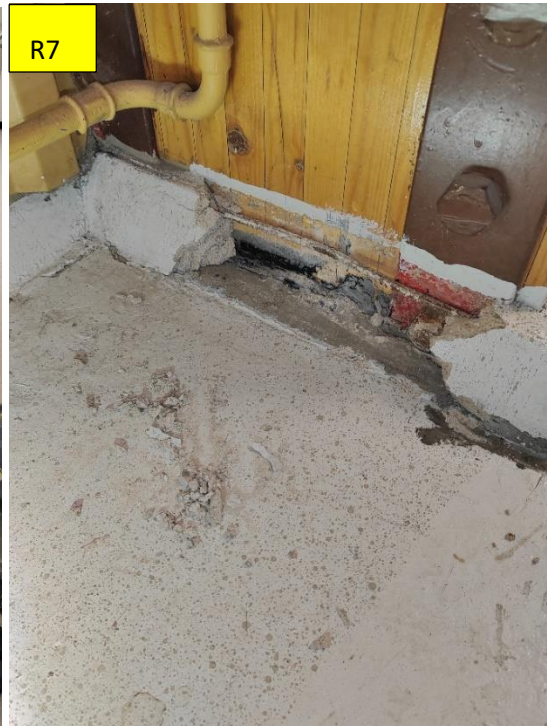
**Pilarijuuren avaus R7 (letkuhuolto)**

- pilarin alaosalla, pinnassa pikisively, alapohjan betonin ja liimapuun välissä ei rakoa/ saumaa
- aistinvaraisesti pilarin kunto tyydyttävä

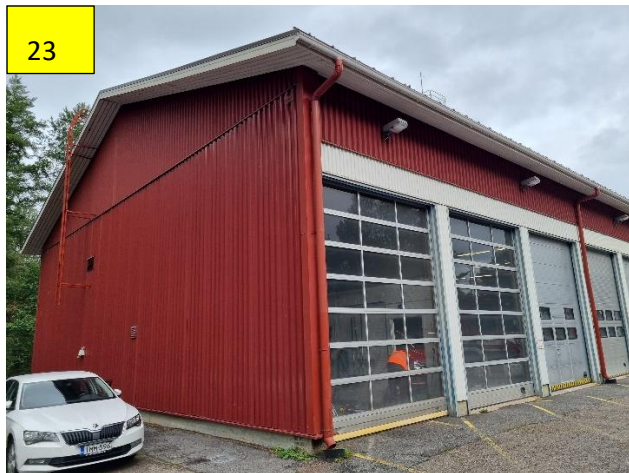
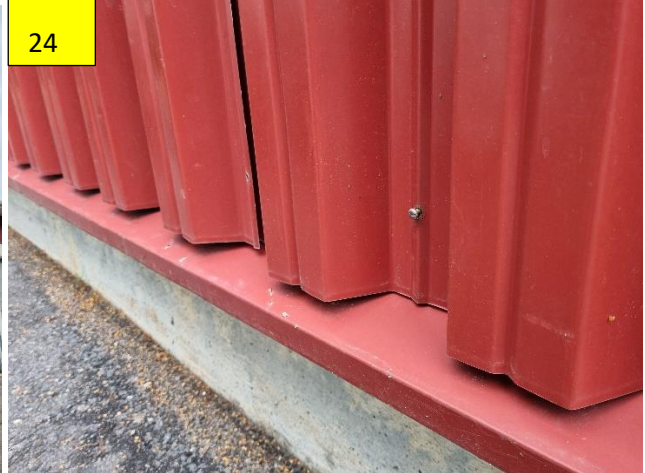
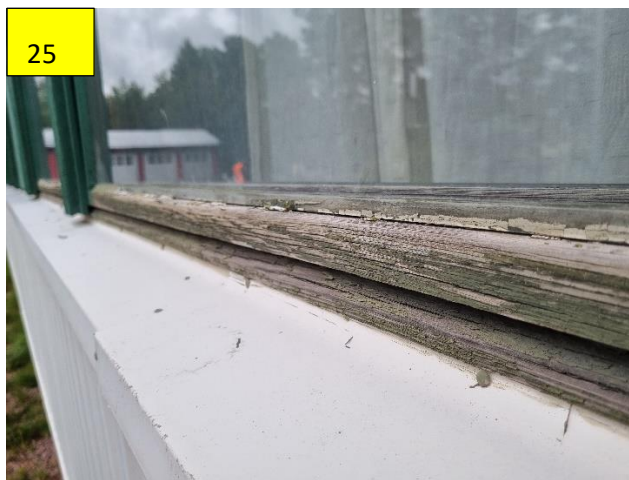
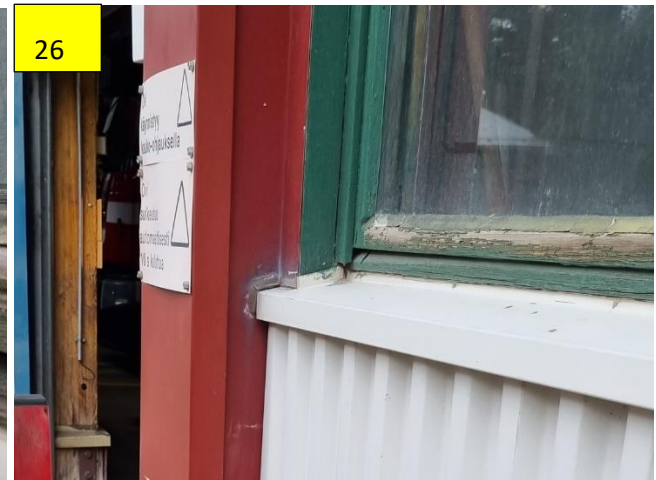
Julkisivupeltien kiinnityksissä havaittiin toistuvia puutteita (kiinnitysruuvit irronneet) sekä rakoja/koloja, mikä mahdollistaa näillä osin veden pääsyn rakenteeseen ja on samalla turvallisuusriski (pellitysten irtoaminen). Ulkoseinien peltidetallit ja liitokset ovat yleisesti kuluneita ja huonokuntoisia. Epätiivien liittymien kautta pääsee todennäköisesti kosteutta rakenteisiin, joten ne ovat kosteus- ja mikrobivaurioiden kannalta riskirakenteita.

Ikkunat ja ulko-ovet ovat yleisesti kuluneita ja huonokuntoisia. Nosto-ovet toimivia, mutta käyttäjien mukaan vetoisia talvisin.

**Kuvat 23-26.** Valokuvia julkisivuilta. Julkisivupeltien kiinnityksissä puutteita, ikkunat huonokuntoisia, detaljit epätiiviitä.

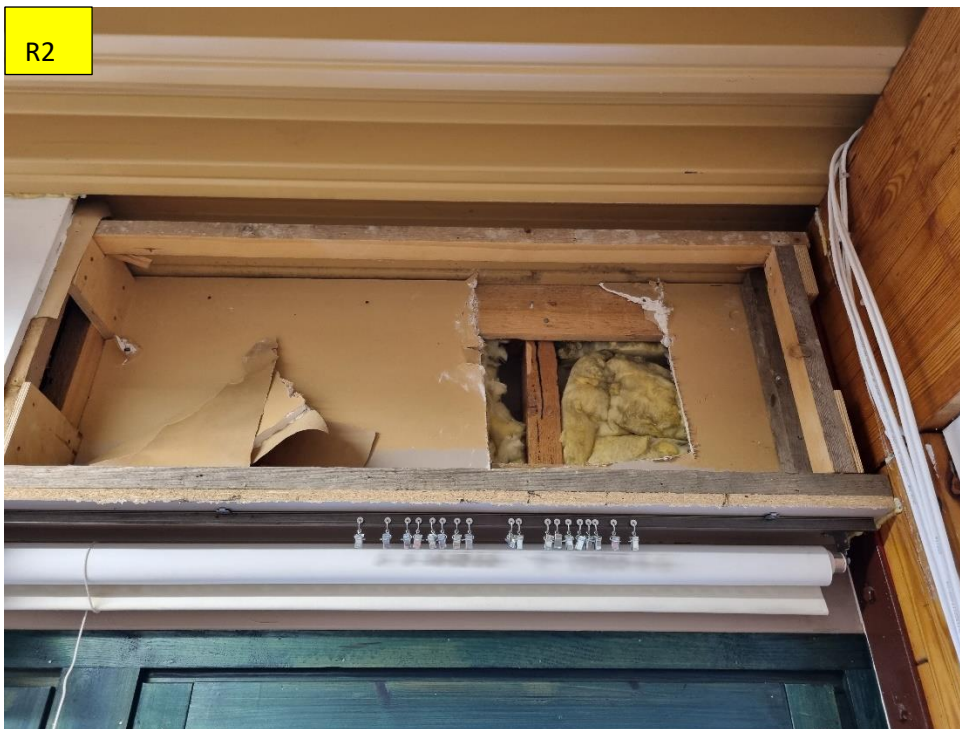
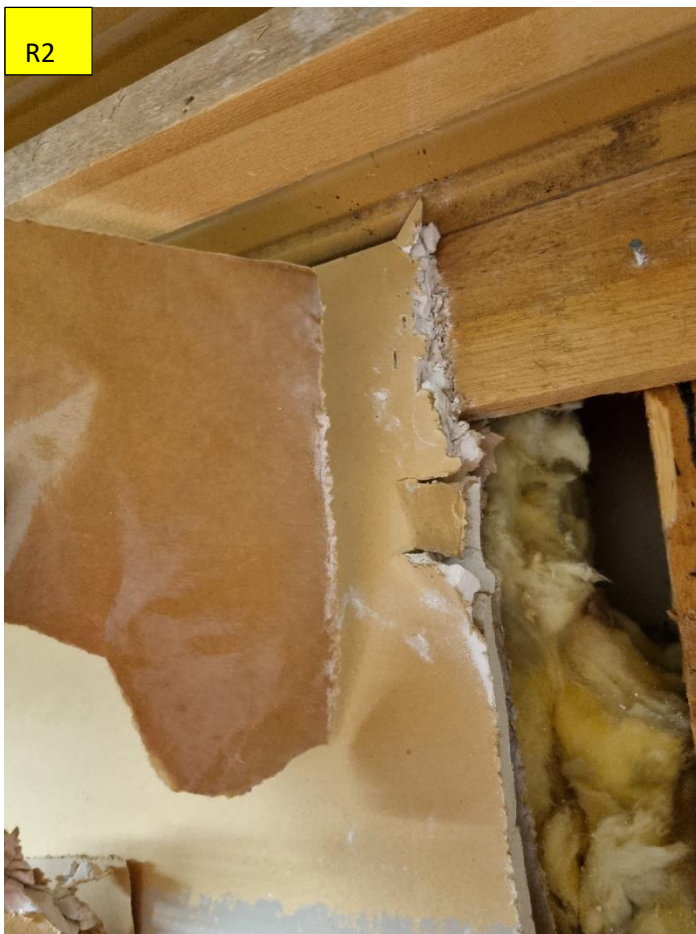
R2

- avaus tehtiin ikkunan yläpuoliseen ulkoseinärakenteeseen
- seinässä on kiinteä verho kotelo, jonka takana ilmatilaa 150 mm ennen varsinaista ulkoseinärakennetta
- ulkoseinärakenne alkuperäisen suunnitelman mukainen, pois lukien uusittu tuulensuojalevy ja js-pelti (vesikattomuutoksen aikainen)
- lämmöneristeitä puuttuu (kuvassa eristeisiin ei ole vielä koskettu)
- ilmapuotojälkiä villassa, rakenneliittymät epätiiviitä
- sisemmässä kipsilevyssä lieviä kosteusjälkiä
- eristevillassa lieviä vuotojälkiä

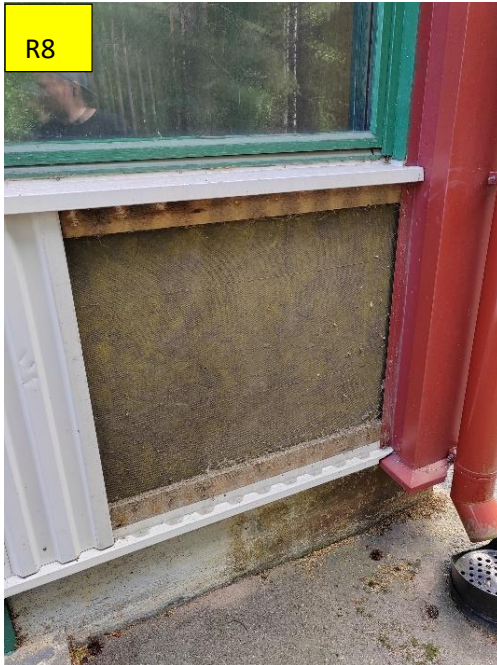
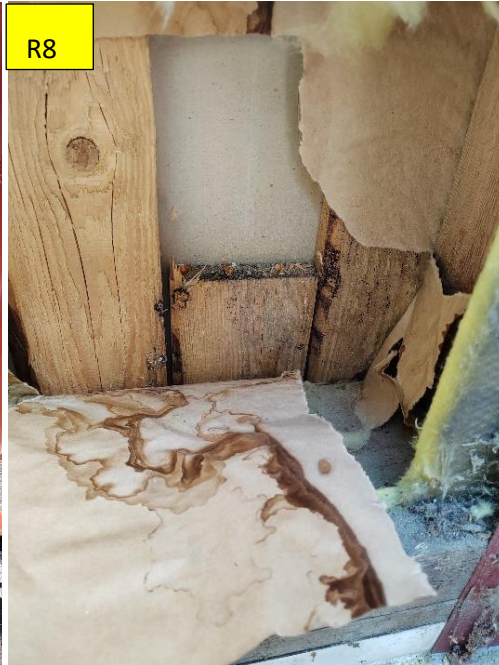
**R 8, pohjakerros letkuhuolto:**

- avaus tehtiin ulkopuolelta peltiverhousta avaamalla
- ulkoseinärakenne alkuperäisen suunnitelman mukainen
- ilmasulkupaperissa ja sisäverhouslevyn lautakoolauksissa kosteusvauriojälkiä

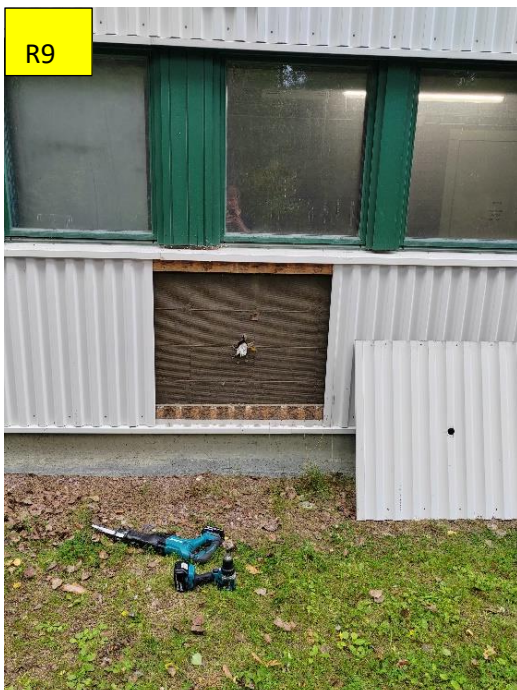
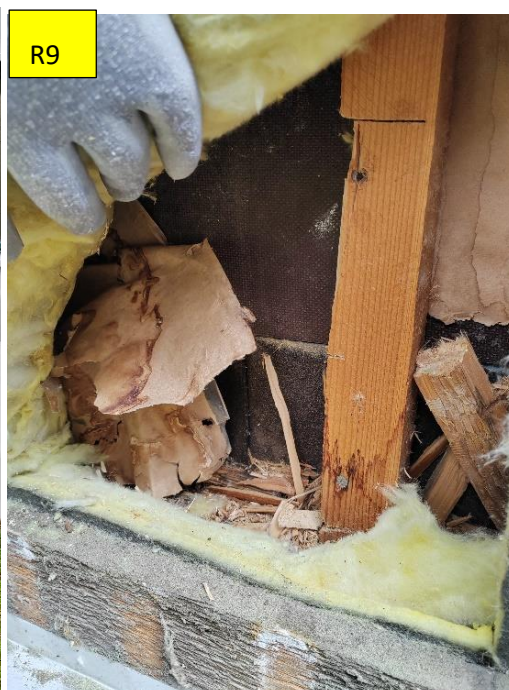
**R 9, pohjakerros letkuhuolto:**

- avaus tehtiin ulkopuolelta peltiverhousta avaamalla
- ulkoseinän sisäverhouslevy vaihdettu ja korjattu
- vanhassa ilmasulkupaperissa ja puurungossa kosteusvauriojälkiä
- ilmasulkupaperissa ja sisäverhouslevyn lautakoolauksissa kosteusjälkiä

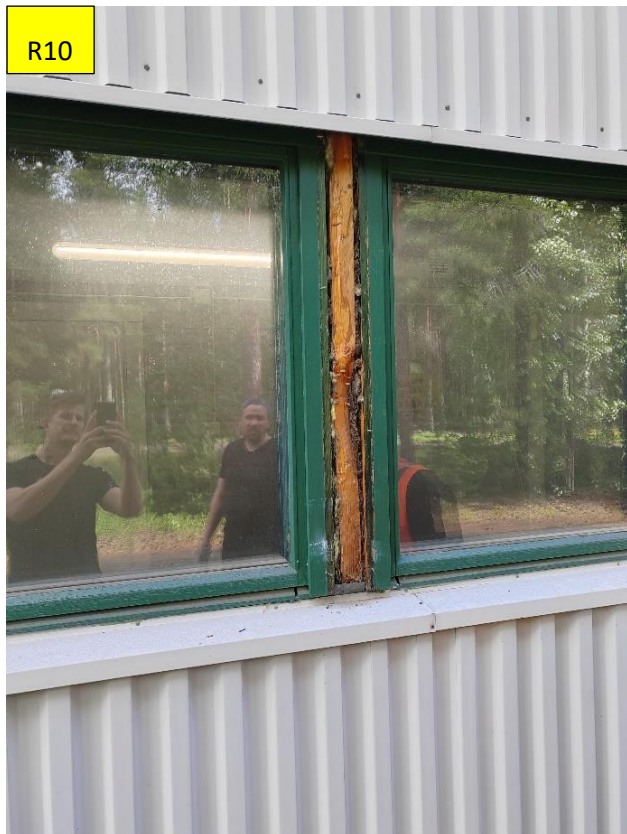
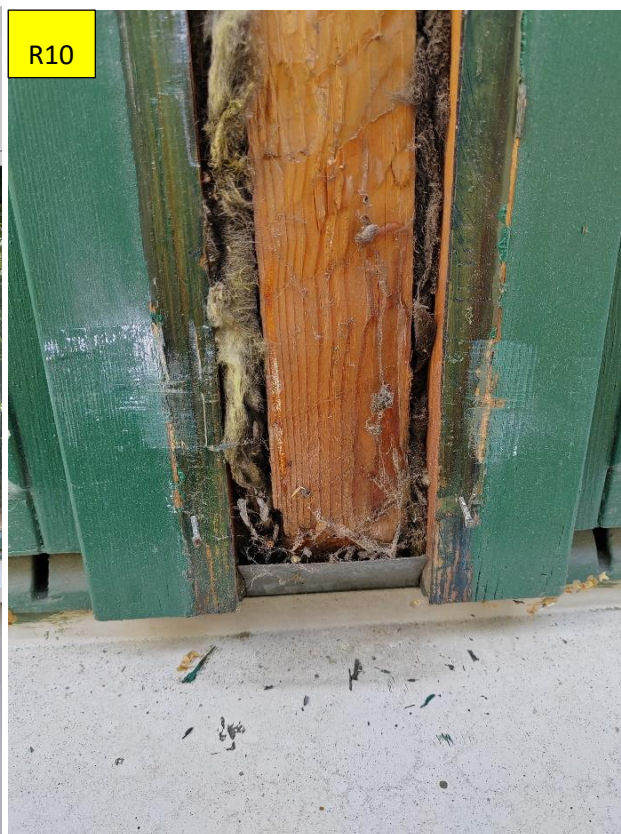
**R10, pohjakerros, ikkunoiden väli:**

- avaus tehtiin ulkopuolelta lautaverhousta avaamalla
- ulkoverhouslaudan alaosassa kosteusjälkiä
- ikkunakarmien välissä puurunko ja karmivälit tiivistetty villalla, rakenne on arviolta epätiivis
- villassa kosteusjälkiä ja ilmavuotojälkiä

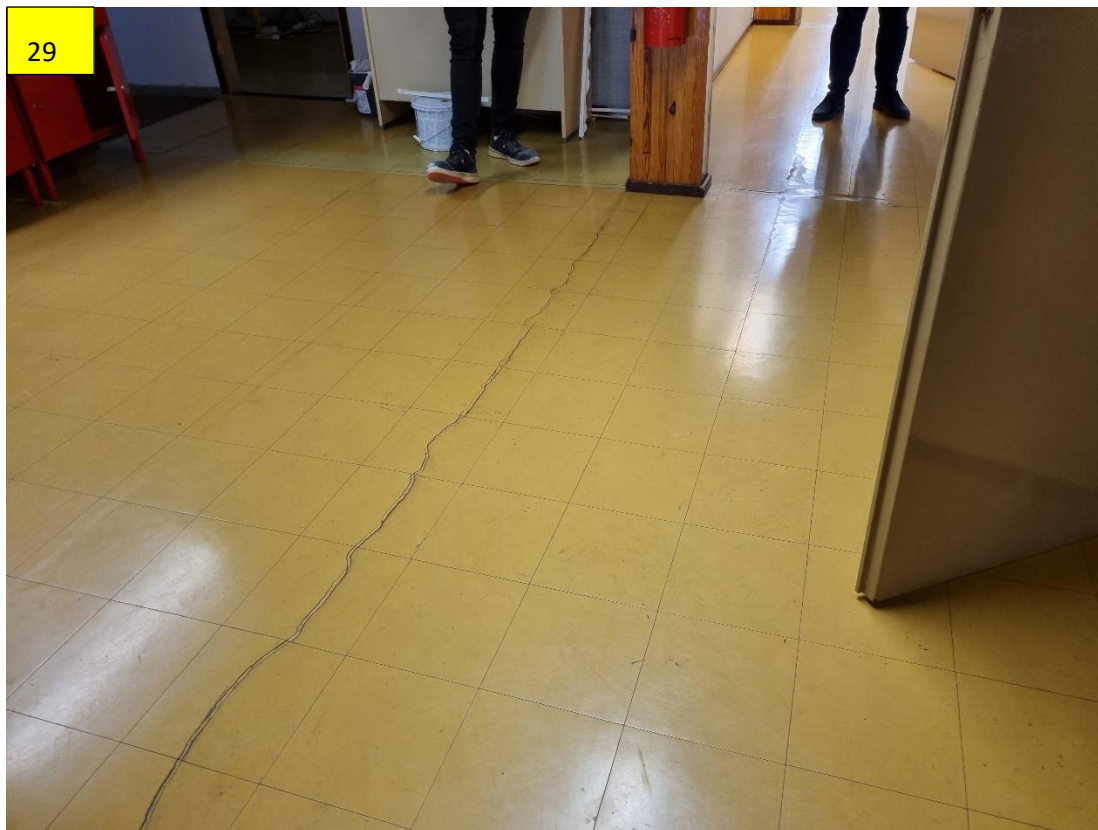
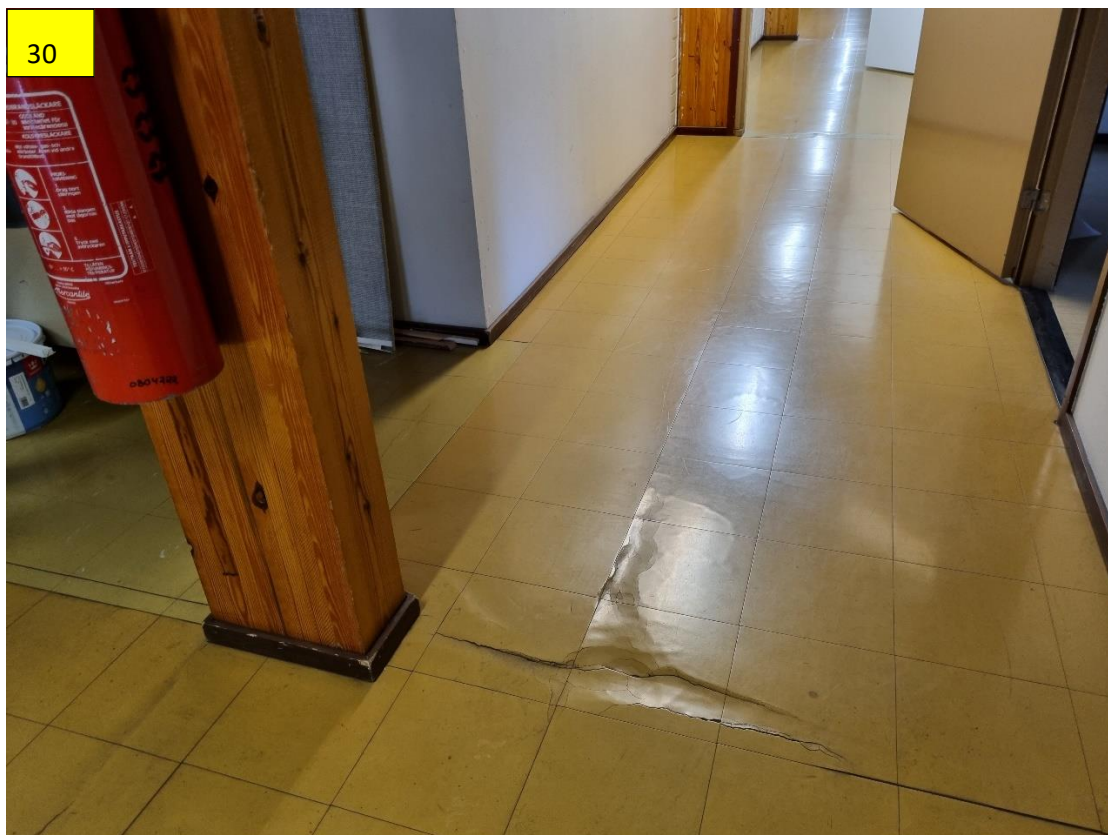
Välipohjissa havaittiin useita halkeamia ja muodonmuutoksia, jotka ilmenevät lattiapinnoitteen kupruina ja epätasaisuuksina. Samoja havaintoja on tehty vuoden 2012 kuntoarviossa. Myös välipohjien alapinnoilla havaittiin paikoin paikallisia murtumia. Vauriot voivat johtua perustusten painumisesta, joka on myöhemmin pysähtynyt, mutta ne voivat johtua myös pilari-palkkirungon liikkeistä tai välipohjan kuormituksesta.

**Kuvat 29 ja 30.** Siporex-välipohja, 2krs käytävän lattiapinnoilla havaittiin useita halkeamia ja muodonmuutoksia/murtumia.

Suosittelamme avaamaan vaurioituneet lattiapinnat ja tarkastamaan rakenteiden kunnon erityisesti kohdilla, jossa vauriot ovat liimapuupalkkien tuella. Korjauksia tehdään tarvittaessa, erikseen laadittavan suunnitelman perusteella.

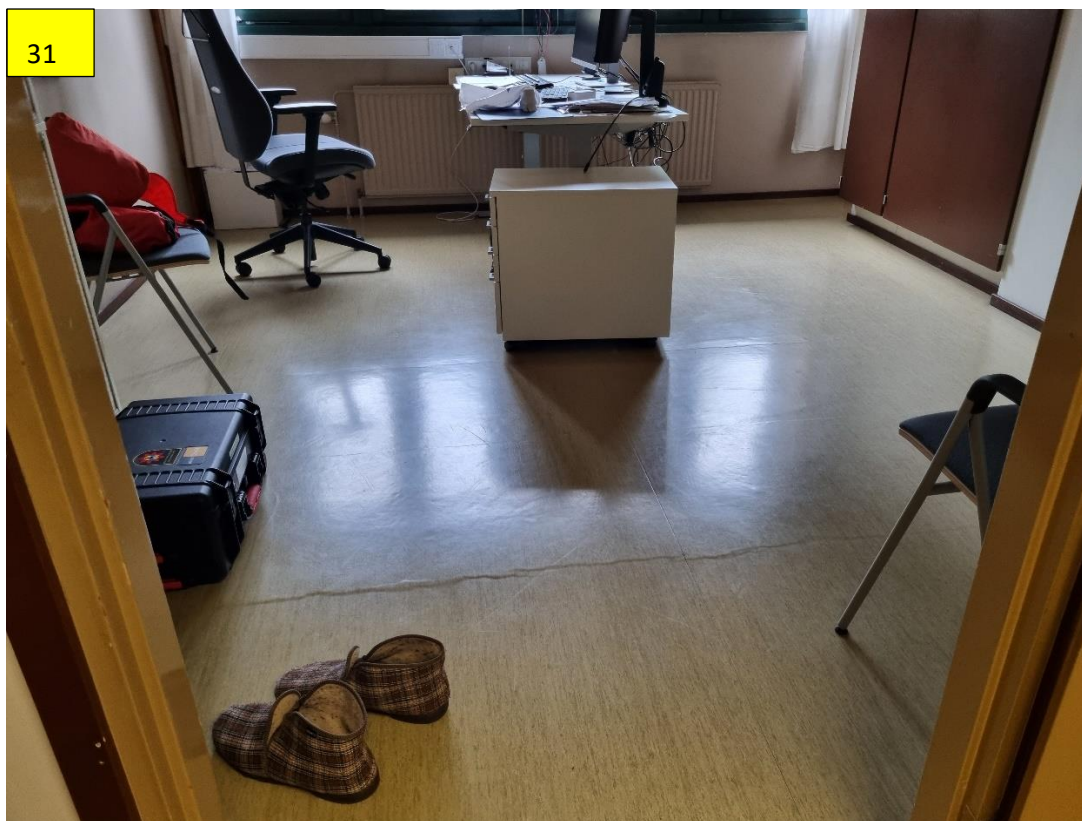
**Kuva 31.** 2.krs toimistotilan lattiassa lattiapinnassa muodonmuutoksia.

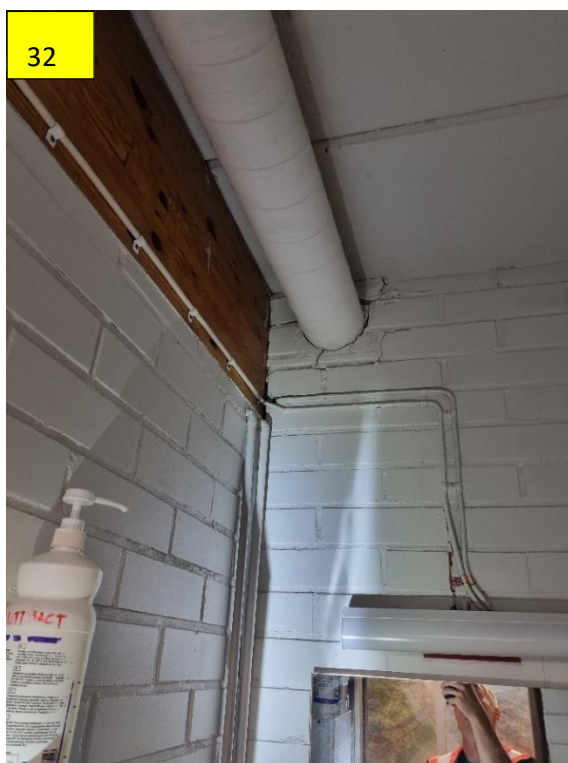
**Kuva 32.** 1.krs wc-tilan kohdalla tiiliväliseinä ottanut mahdollisesti kantoa.

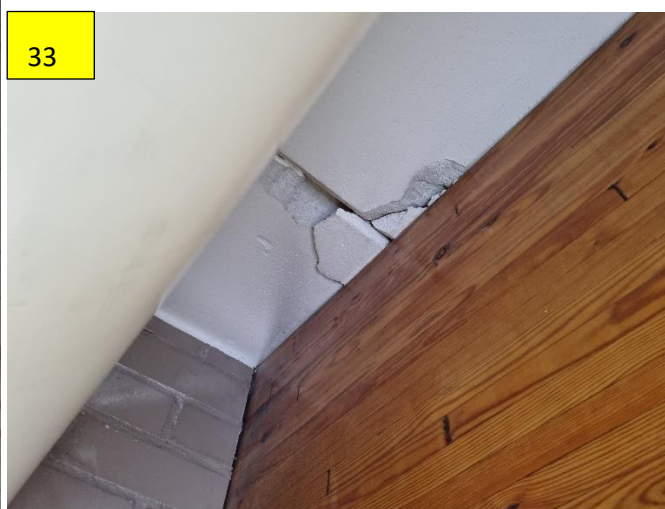
**Kuva 33.** Murtuma siporex-välipohjan liimapuupalkkituella, varastotila (kuntosalin vieressä)

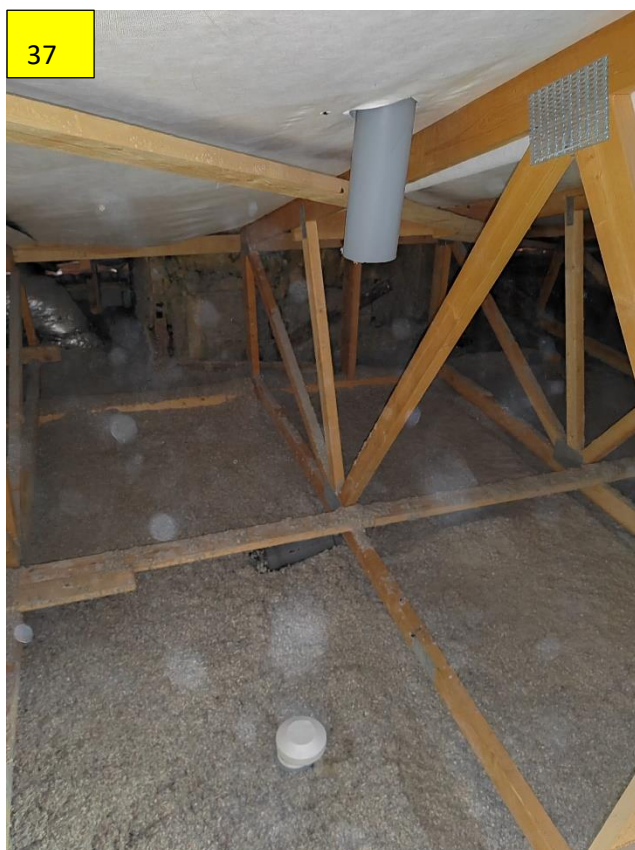
Uuden vesikattopellin alla on suunnitelmien mukainen aluskate, mutta se on asennettu pohjoisen puoleisessa osastossa lappeen suuntaisesti. Asennuksen vuoksi aluskate on paikoin pussilla ja siinä on epätiiviyskohtia. Etelän puolella aluskate on asennettu harjan suuntaisesti.

**Kuva 37.** Yksittäistä tuuletusviemäriä ei ole vedetty katolle asti. Viemäri on tulpattu katolta ja yläpohjassa olevassa putkessa on alipainetuuletusventtiili. Pohjoisen puoleisen katto-osaston aluskate on asennettu lappeen suuntaisesti.

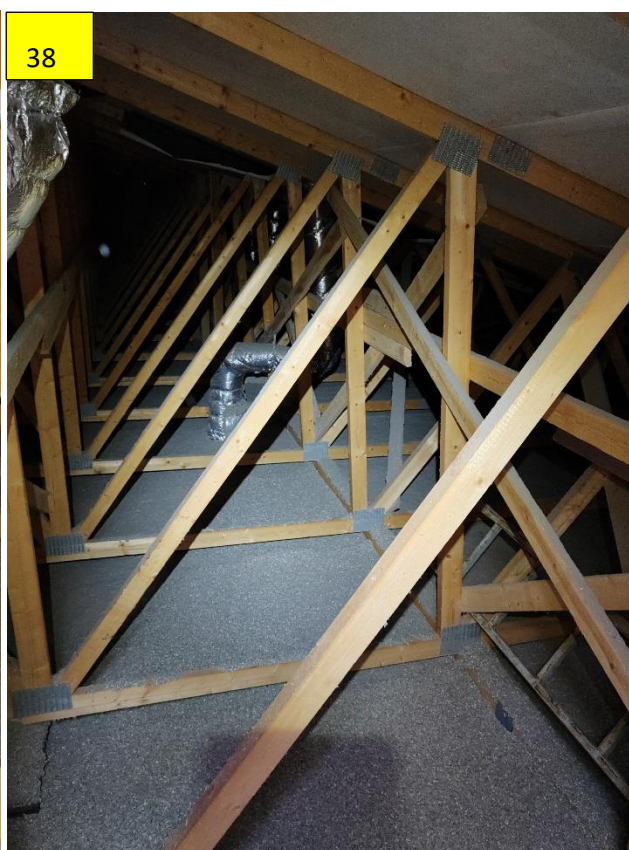
**Kuva 38.** Yläpohjaonteloissa ei havaittu aktiivisia vuotoja. Vesikattorakenteissa ei havaittu vaurioita.
