# HARJAVALLAN PALOASEMA

## RAKENNUSTEKNINEN KUNTOTUTKIMUS JA LVIS KATSELMUS

Kohteeseen suoritettiin rakennustekninen kuntotutkimus ja lvis-katselmus 8/2023. Tutkimuksessa rakenteiden tekotapaa ja kuntoa selvitettiin rakenneavauksin ja rakenteisiin tehtiin kosteusmittauksia.

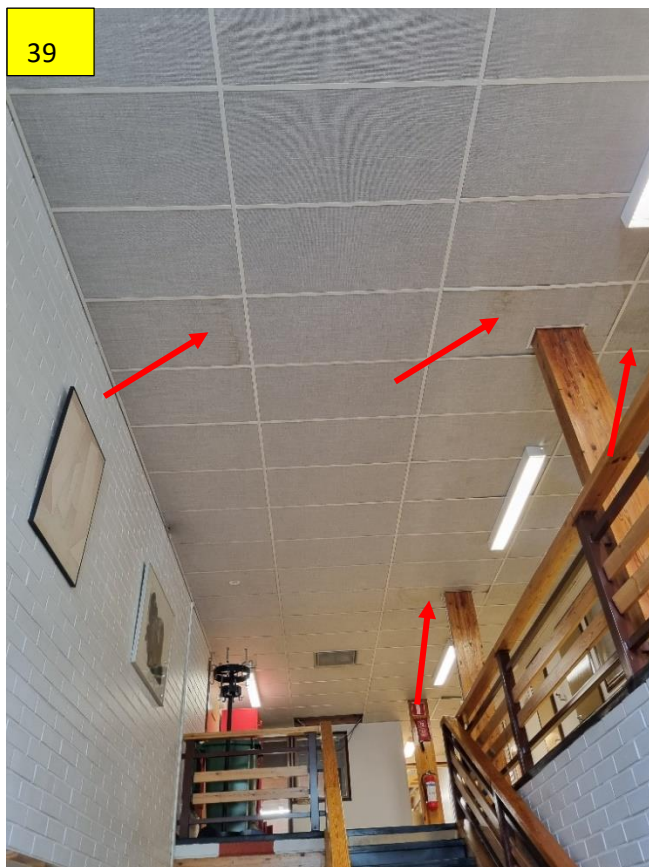
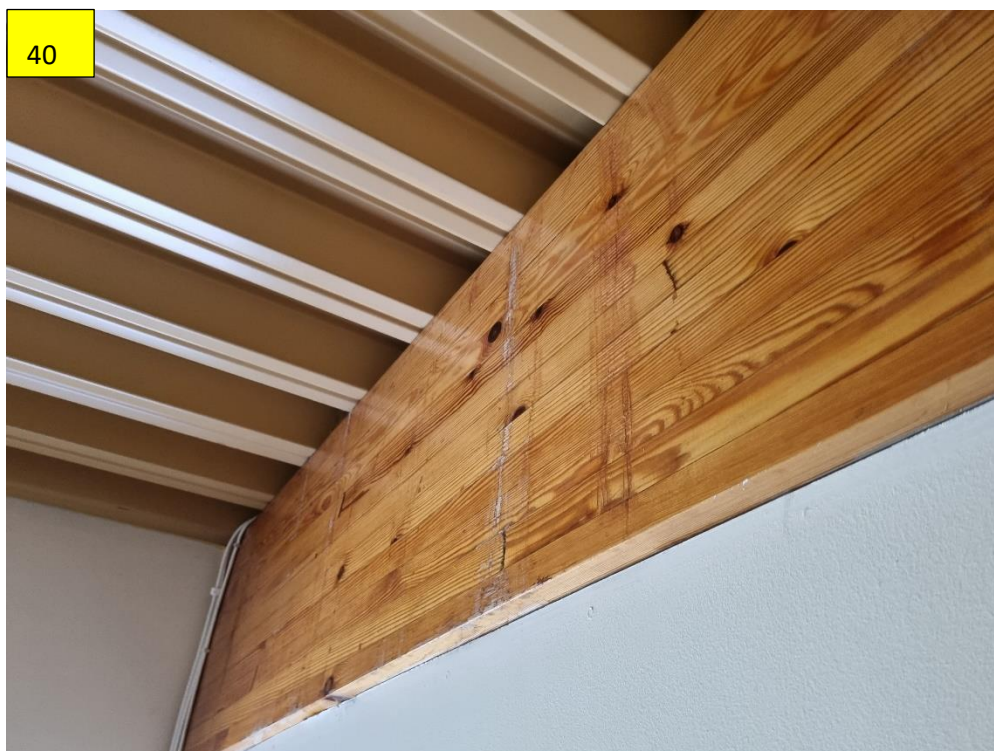
Sisäpuolella on havaittavissa runsaasti vanhoja vesivuotojälkiä, joten oletettavasti myös yläpohjaeristeet ovat historian aikana kastuneet. Vesikattomuutoksen jälkeen vuodot ovat loppuneet, mutta vanhassa yläpohjarakenteessa voi olla piileviä mikrobivaurioita.

**Kuvat 39 ja 40.** Vanhoja vuotojälkiä havaittiin alakattopinnoilla ja liimapuupilareissa.

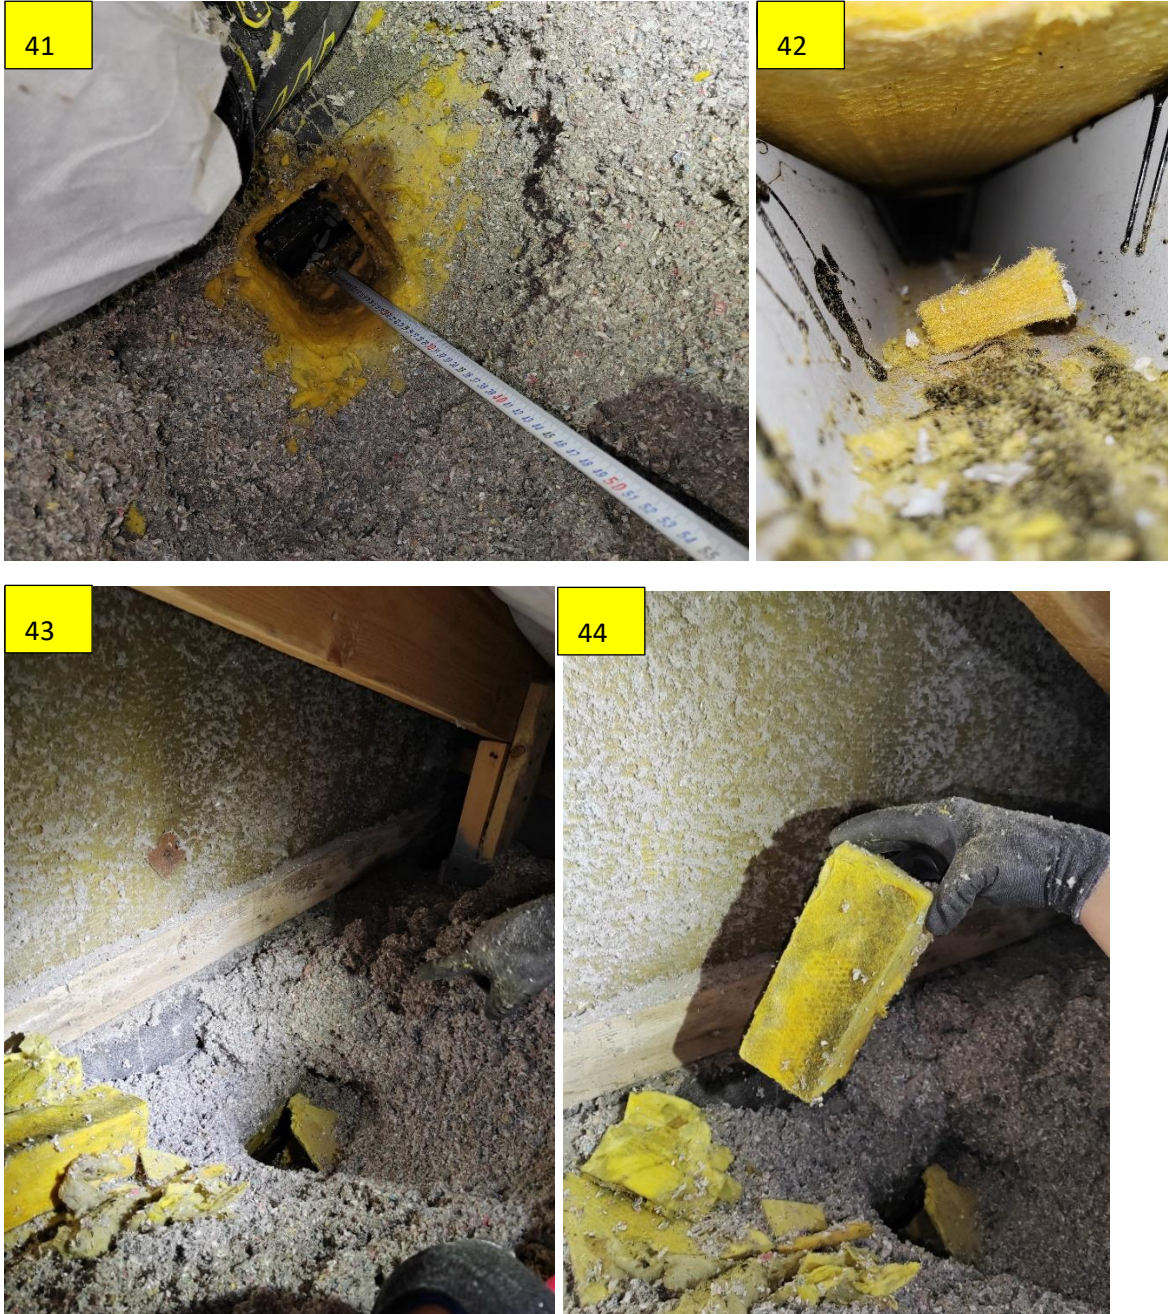
Yläpohjarakennetta tutkittiin yläpohjaontelosta käsin otosmaisesti yläpohjaeristeitä avaamalla. Eristevahvuutena puhallusvillaa 200 – 300 mm + alkuperäistä kovaa villaa n. 200mm, joka on asennettu peltipoimulevyn päälle. Rakenteessa ei havaittu höyrysulkua/ ilmasulkua. Poimulevy ei ole tiivis, joten yläpohjasta voi kulkeutua epäpuhtauksia sisäilmaan. Höyrysulun puuttuminen voi aiheuttaa myös kosteuden tiivistymistä rakenteisiin erityisesti tiloissa, jossa on paljon kosteustuottoa.

**Kuvat 41 ja 42.** Vanhan yläpohjaeristeiden päälle on asennettu puhallusvilla. Eristekerroksen alla on alkuperäinen peltipoimulevy, joka on sisäpuolinen kattopinta. Poimulevyn kautta ilmavuodot sisäilmaan mahdollisia. Ilma-/ höyrysulkukerroksia ei havaittu.

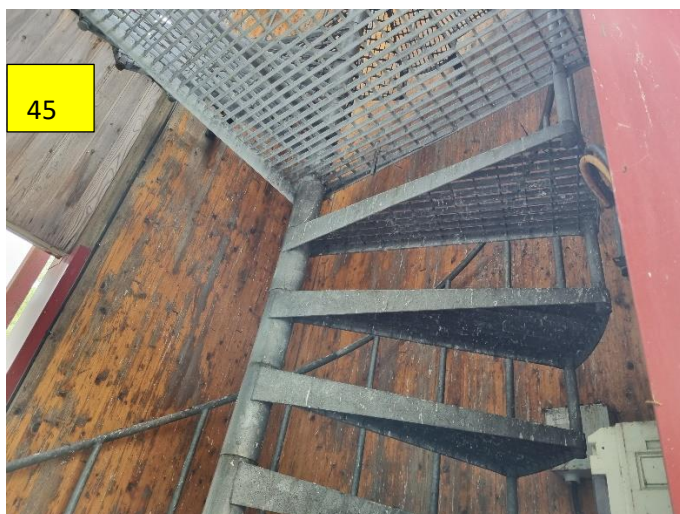
**Kuva 45.** Letkutornin portaikko on linnun jätösten peitossa.

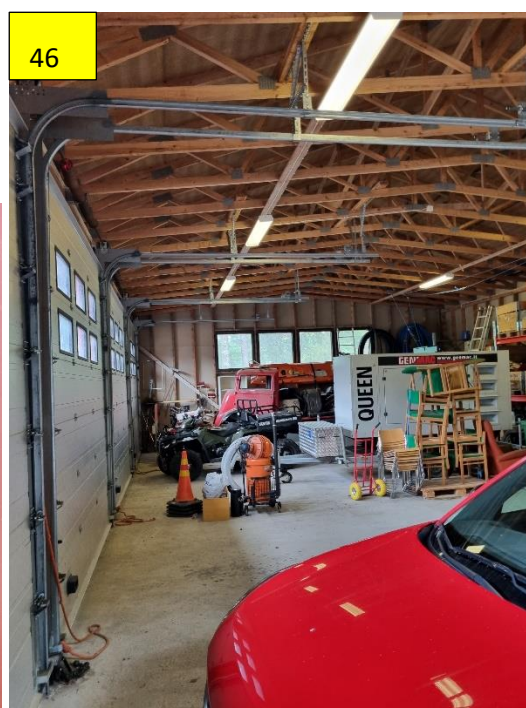
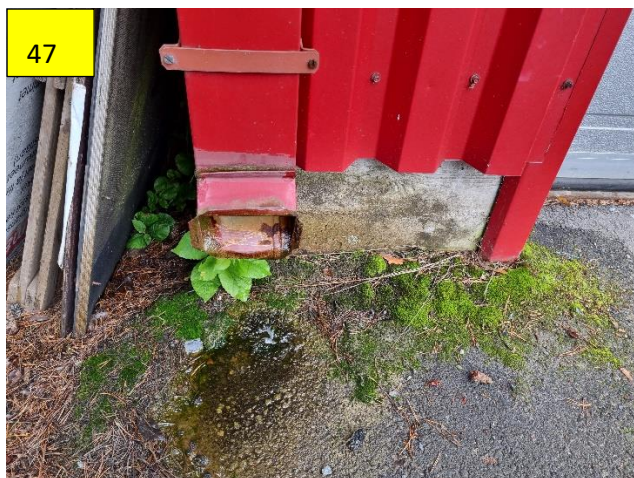
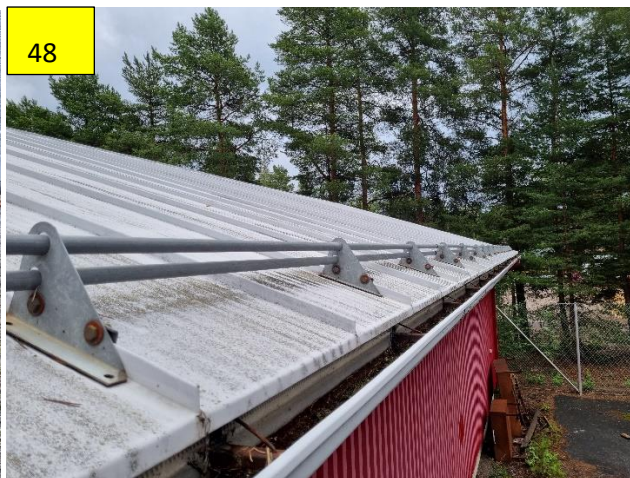
Piha-alueella on puurakenteinen ja harjakattoinen varastorakennus. Tarkka rakennusvuosi ei ole tiedossa. Rakennuksen kuntoa arvioitiin silmämääräisesti. Rakennuksessa ei ole ollut käyttäjien mukaan suurempia puutteita ja se on käyttötarkoitukselleen toimiva. Sisäpuolisissa rakenteissa ei havaittu merkittäviä puutteita. Julkisivupelleissä tai tuulensuojakipsilevyissä ei havaittu puutteita. Ulkoseinillä ja yläpohjassa ei ole eristeitä. Vesikate pahvialuskatteineen on arviolta hyväkuntoinen, eikä aktiivisia vuotopaikkoja havaittu. Rännit tulisi puhdistaa. Sokkelit ovat kuluneita vesikaton syöksyen kohdalla.

**Kuvat 46-48.** Kuvia varastorakennuksesta. Ränneissä havuja/lehtiä, ja suositellaan puhdistamaan.
