## Harjavan paloasema, LVI-kuntoarvio

### LVI - tarkastusmuistio

**Aika** 8.8.2023  
**Muistion laatija** Harri Nieminen

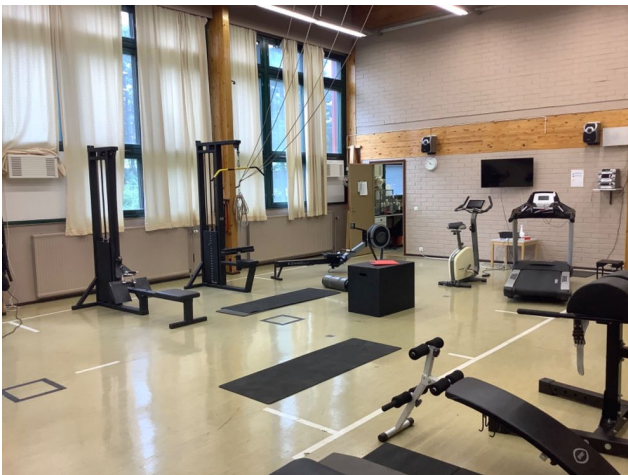
Tila 103. Liikuntasalin korvausilma tulee ulkoseinustalla olevien Mobair-laitteiden kautta, 3 kpl. Ikkunoiden korvausilma-aukot on tukittu.

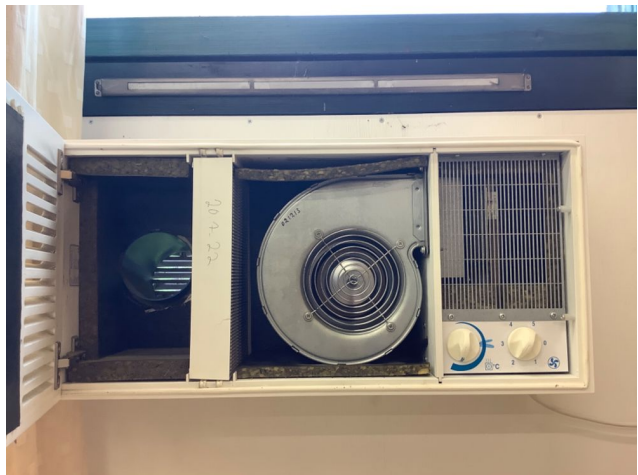
Korvausilmapuhaltimen sisäpuoli. Mobair 2075W. Lämmitystermostaatti on lämmitysasennolla, täysi. puhallinnopeus on 2/5. Ilmansuodatin on vaihdettu 20.7.2022.

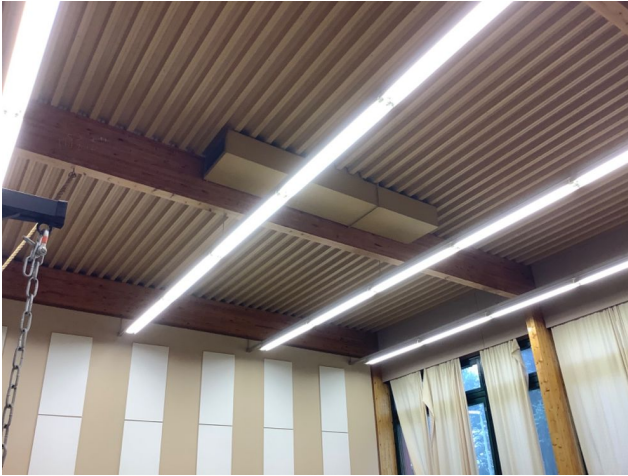
Liikuntasalin katossa on poistoilmakanava, joka on yhteydessä katolla olevaan huippumuriin (nro 7). Puhaltimen toimintaa ei tarkastettu.

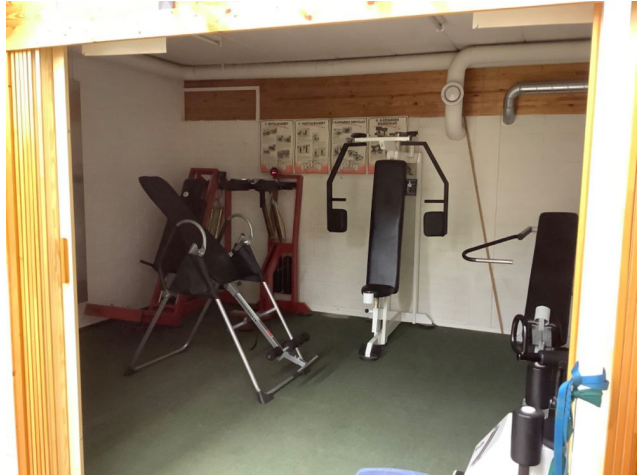
Tila 105. Liikuntasalissa olevaan vanhaan tuolivarastoon on asennettu kuntoiluvälineitä. Tilassa on poistoilmaventtiili. Tilaan tulee ilmaa salinpuolelta.

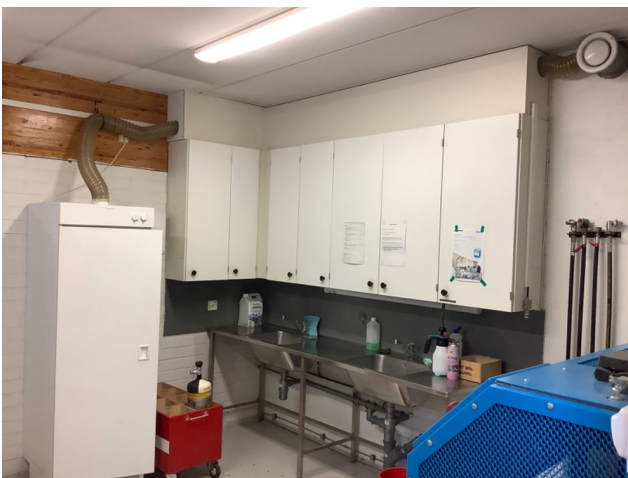
Tila 104. Kuivauskaapin poistoilma on liitetty poistoilmakanavaan.

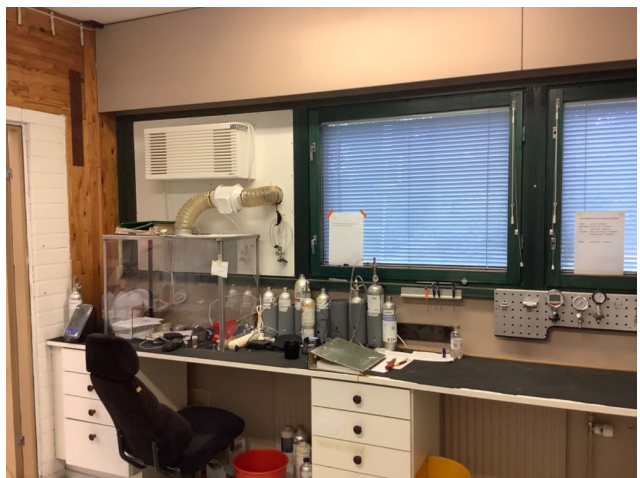
Tila 104. Tilaan tulee korvausilma Mobair -laitteen kautta.

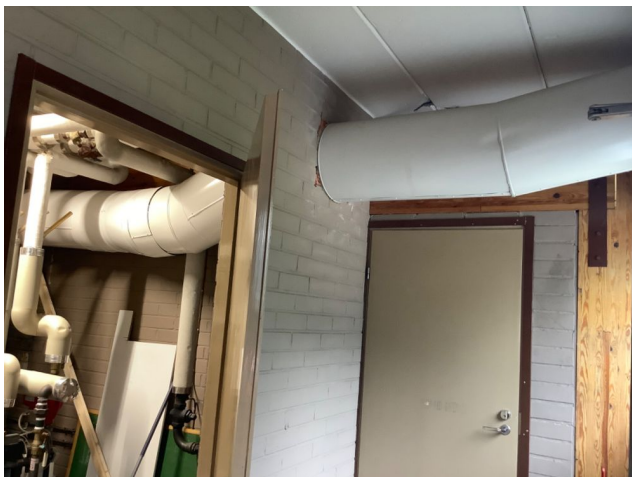
Eteinen 111. Korvausilmakanavakanava on rakennettu paineilmapullojen täyttötilaan. Kanava kulkee eteistilan ja lämmönjakohuoneeseen läpi.

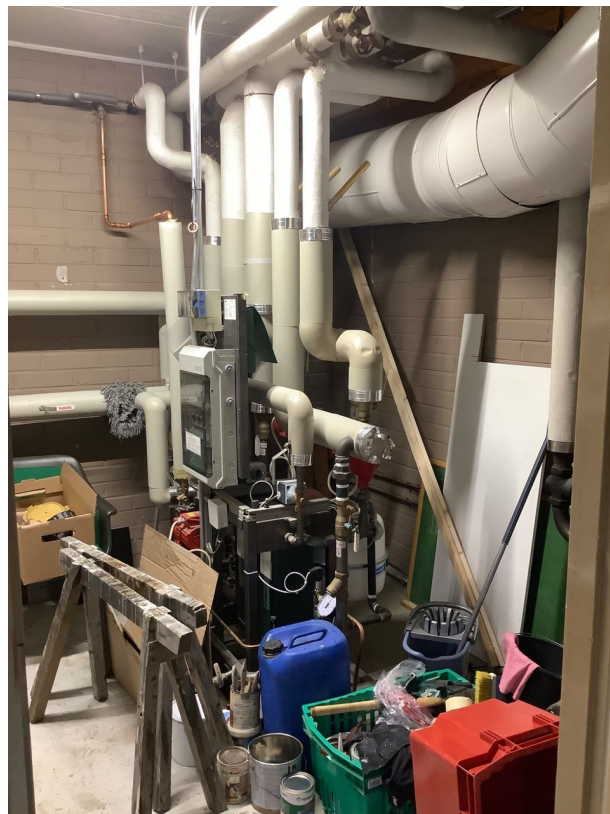
Lämmönjakohuone 117. Tilassa ei ole ilmanvaihtoa.

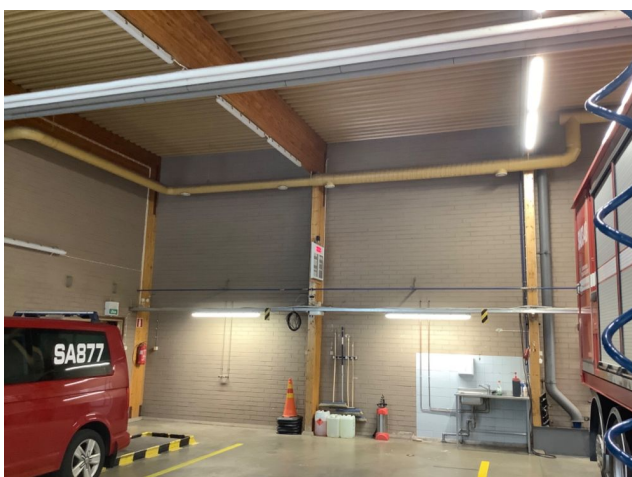
Autohalli 112. Tilassa on poistoilmavaihtokanava yleisilmanpoistoa varten. Tilassa ei ole pakokaasuimuria. Tilassa ei ole tuloilma-/korvausilmalaitteita. Tilan poistoilmapuhallin on nro 1.

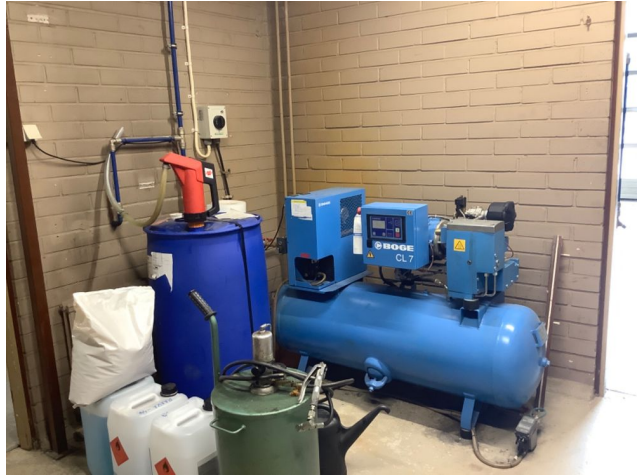
Varasto 116. Tallin takana kompressorin / varastotila. Ei ilmanvaihtoa.

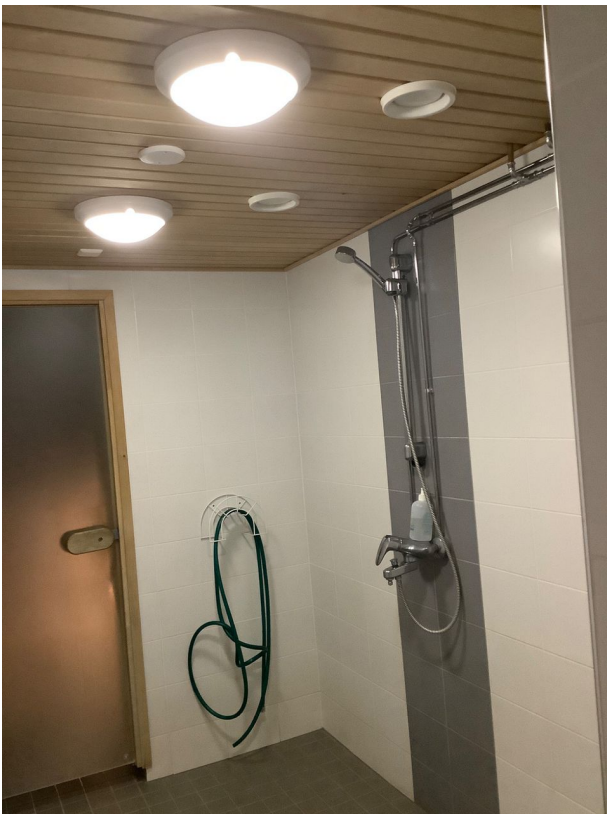
Pesuhuone 137. Tilassa on poistoilmavaihto, ei tuloilmaa. Korvausilma tulee ovirakojen kautta pukuhuone- / eteistilasta.

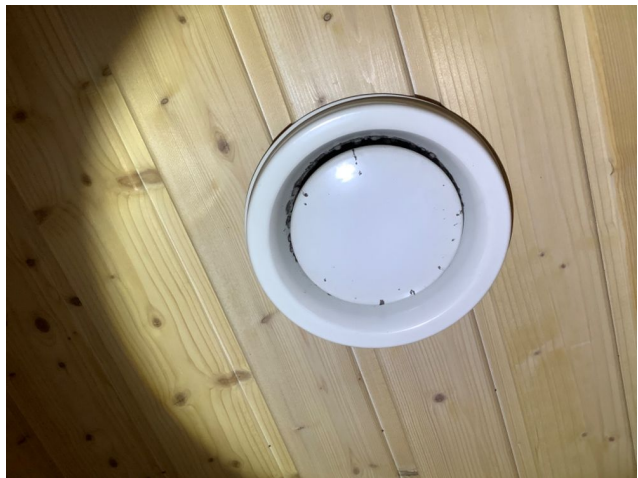
Pesuhuone 137. Poistoilmaventtiilit ovat likaiset.

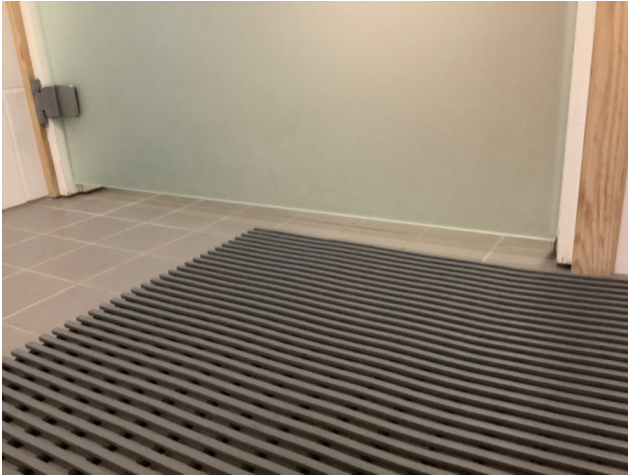
Suihkutilan ovirako.

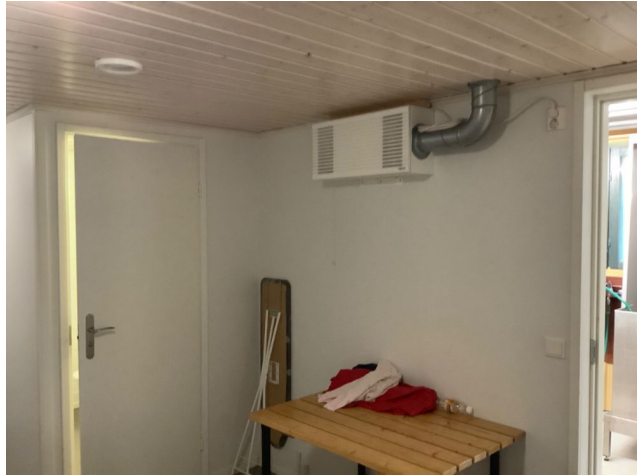
Puhukuone 134. Tilassa on Mobair-korvausilmpuhallin.

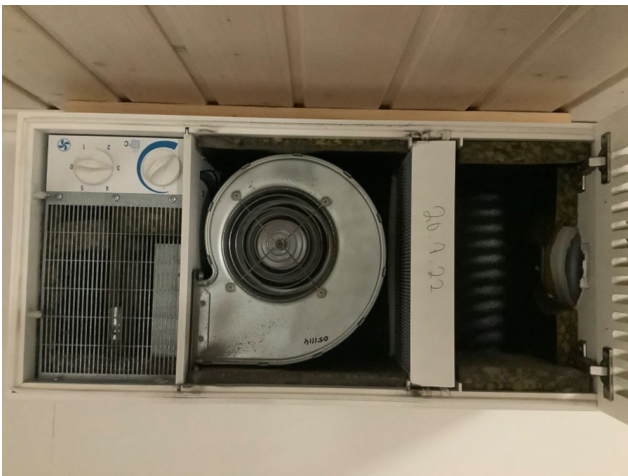
Puhukuone 134. Laitteen lämmitystermostaatin asento on täysillä, puhallusnopeus 3/5.

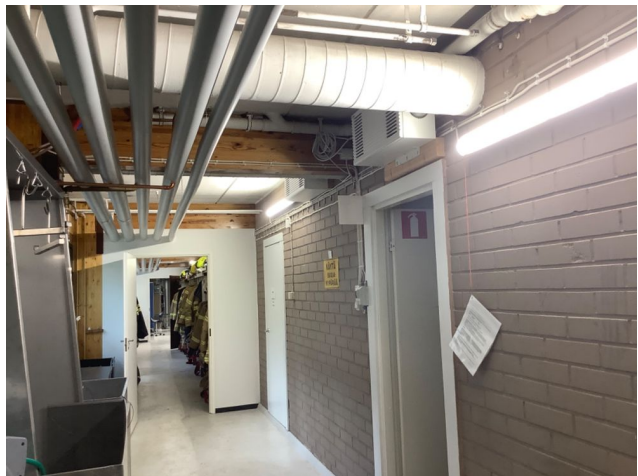
Tila 127. Entinen letkupesutila. Käytävälle on asennettu 2 kpl korvausilmapuhalltimia. Laitteiden puhallinteho 3/5, termostaatin asento normaali.

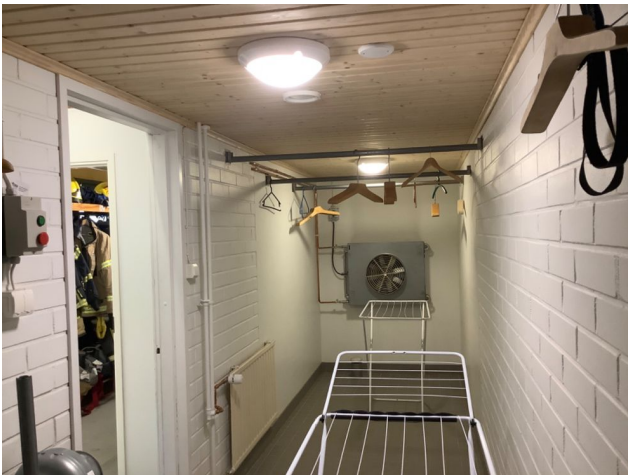
Kuivaus 136. Tilassa on koneellinen poistoilma + yksi korvausilmaventtiili. Tilan ilmanvaihto on heikko.

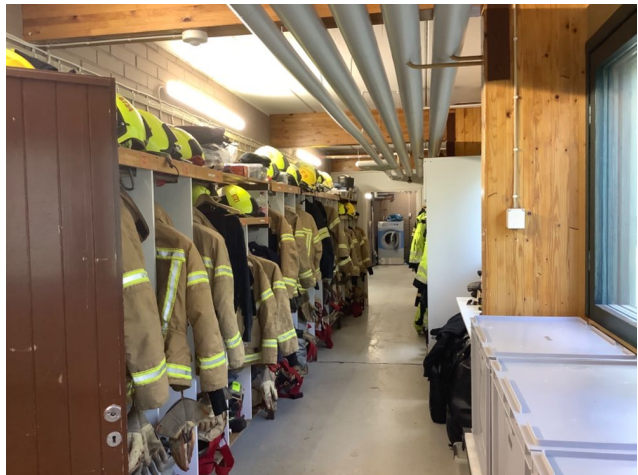
Tila 127. Entinen letkupesutila. Tilaan on rakennettu varustesäilytys. Ei ilmanvaihtoa.

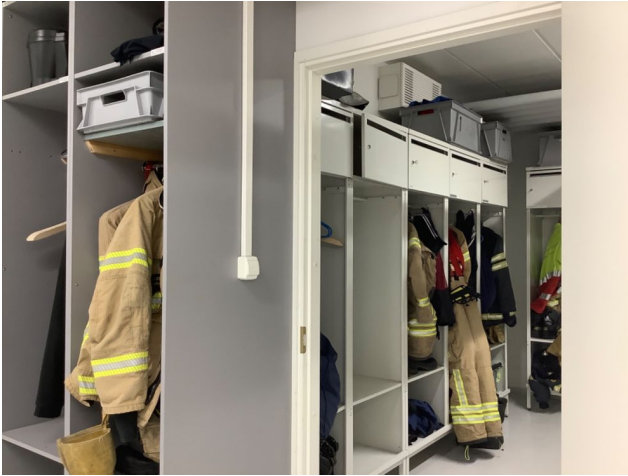
Varasto 128. Tilaan on rakennettu varusteiden säilytys. Tilassa ei ilmanvaihtoa. Takavarastotilassa on yksi korvausilmapuhallin sekä poistoilmaventtiilit.

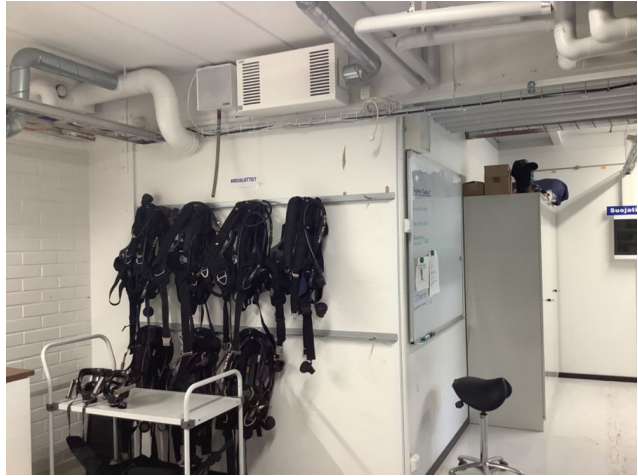
Tila 127. Vanhan letkuhuoltotilan perälle on rakennettu paineilmalaittehuolto. Tilassa on koneellinenpoistoilma sekä yksi korvausilmapuhallin. Puhallin ei ole toiminnassa.

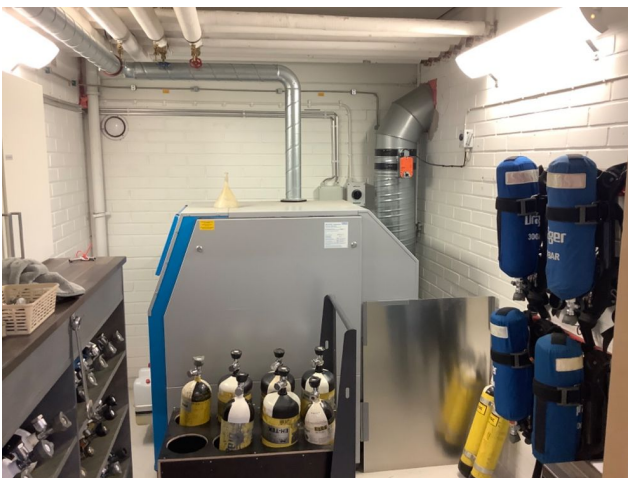
Varasto 118. Tallin vieressä olevaan varastoon on rakennettu paineilmapullojen täyttötila. Korvausilmakanava tulee tähän tilaan. Tilassa poistoilmaventtiili.

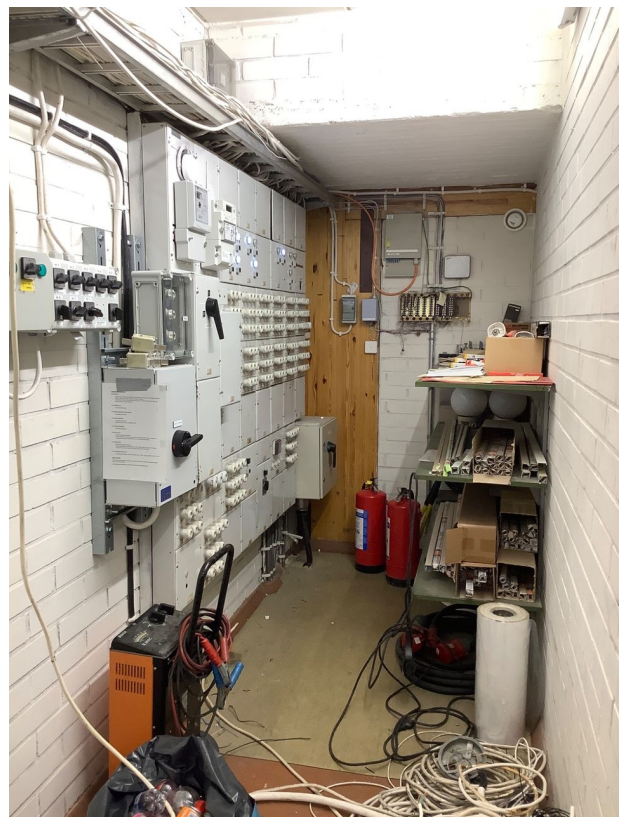
Sähköpääkeskus 119. Tilassa on poistoilma. Korvausilma tulee oviraosta.

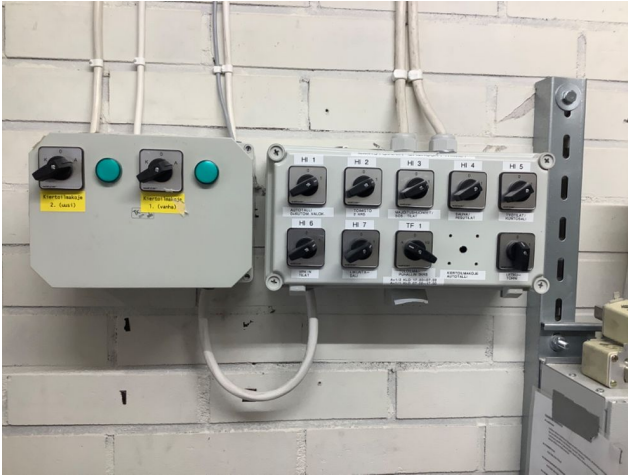
Säköpääkeskus 119. Poistoilmapuhaltimeiden sekä tuloilmapuhaltimeiden ohjainlaitteet on päivitetty.

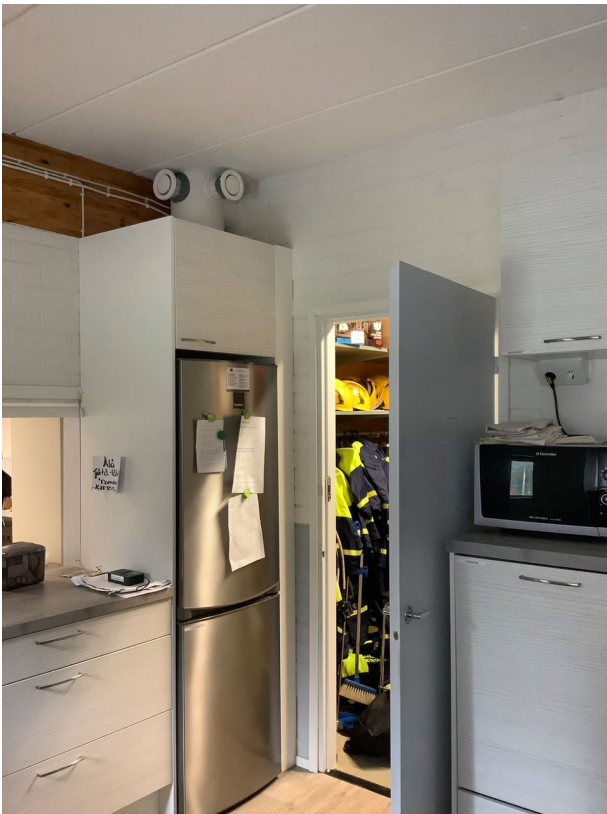
Tila 121. Alakerran kerhotilan keittiötilassa poistoilmaventtiilit. Tilaan tulee korvausilma viereisen kerho-/opetustilan kautta (tila 122).

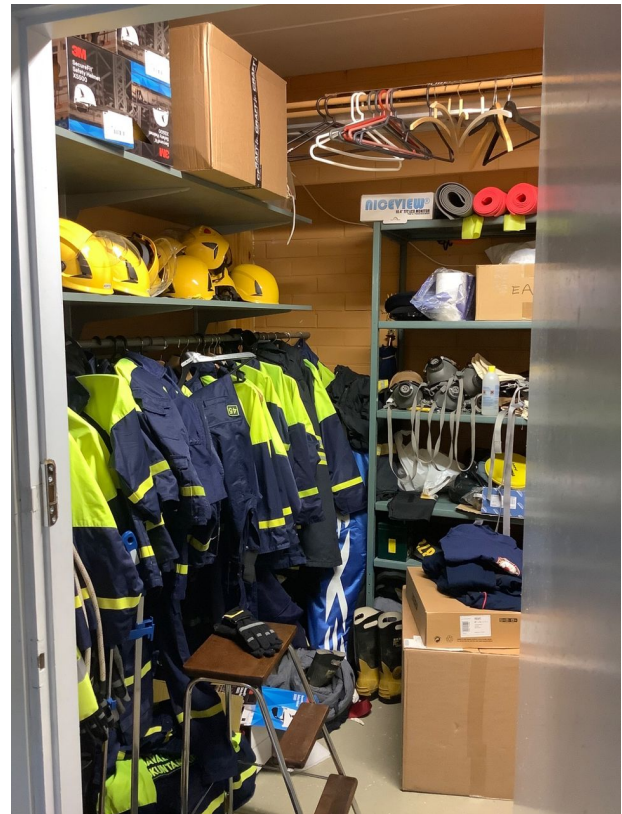
Varasto 123. Tilassa on poistoilmavaihto, korvausilmaa ei tule tilaan riittävästi, jos ovea pidetään kiinni.

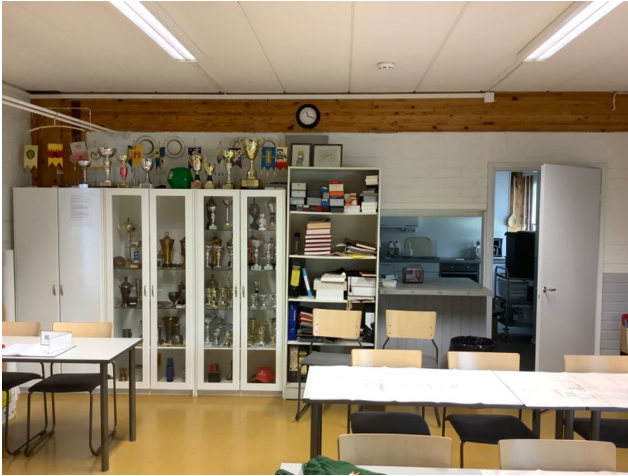
Tila 122. Kerho-/opetustila. Tilassa poistoilmaventtiilit. Korvausilma tilaan tulee kahdesta korvausilmapuhaltimesta. Toisen laitteen termostaatti on täysillä. Tilan poistoilmanvaihtopuhallin on nro 6. Poistopuhallin on ohjeistettu pitämään suljettuna ja sitä käytetään tarvittaessa.

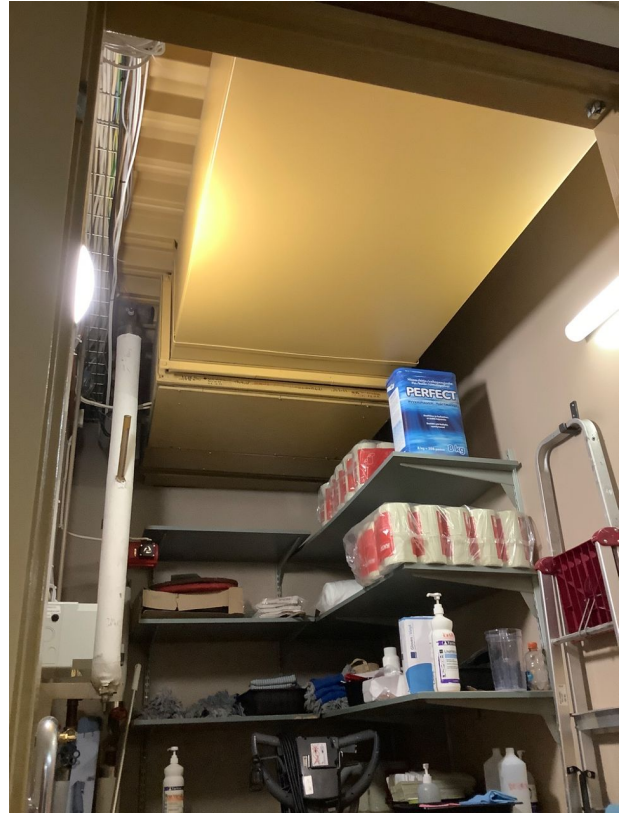
Siivouskomero 207. Tilassa on tuloilmakone, joka palvelee vain 2. kerrosta.

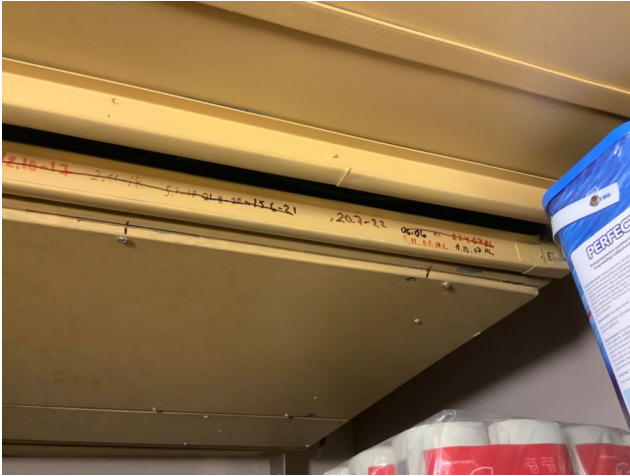
Tuloilmakoneen suodattimen vaihto on ollut todennäköisesti 20.7.2022.

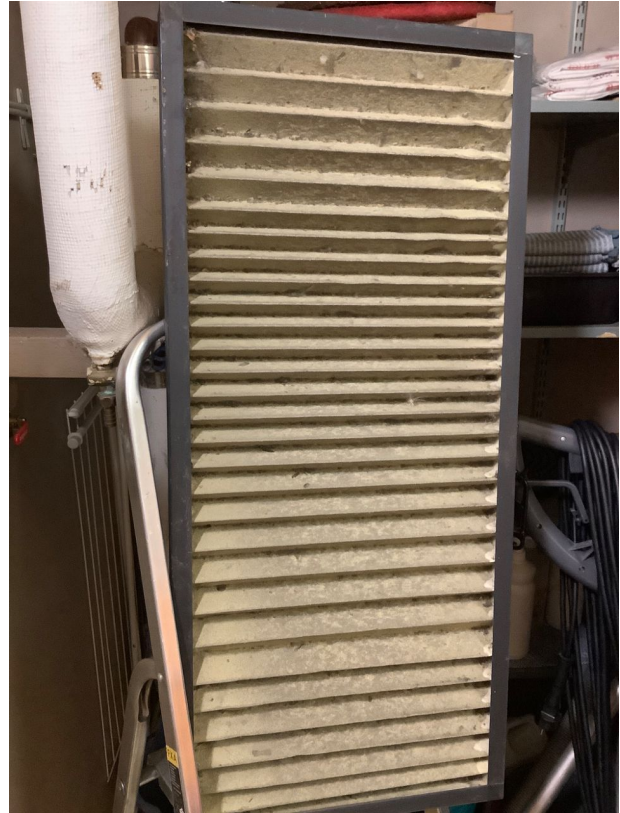
Tuloilmakoneen suodatin on merkinnän mukaan vaihdettu 20.7.2022. Suodattimessa on vain vähän likaa. Raitisilmakanavassa on jokin ongelma, mahdollisesti tukos, joka tulee selvittää pikaisesti. Lisäksi tuloilmakoneen toiminta tulee tarkastaa samalla.

Nykyisellään rakennuksen ilmanvaihtojärjestelmän toiminnassa on puutteita. 2. kerroksen tuloilmakoneen toiminta tulee selvittää ja korjata pikaisesti. Rakennuksen ilmanvaihto tulisi säätää ja asetella toimimaan siten, että rakennuksen painesuhde olisi tasapainossa.

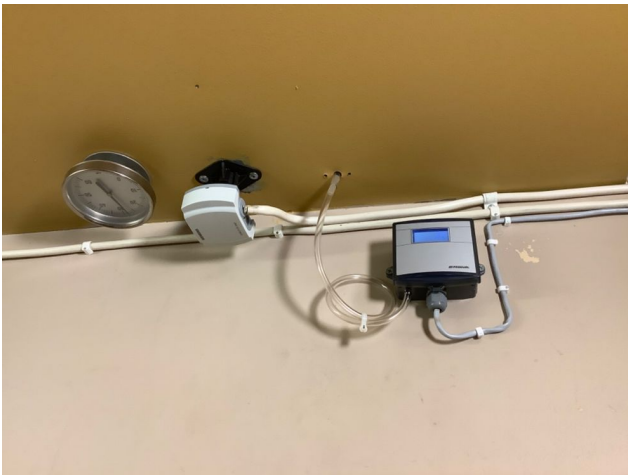
Tuloilmakanavassa on lämpötilan sekä paine-eron mittauslaitteet. Lämpötila kanavassa on n. 28 astetta.

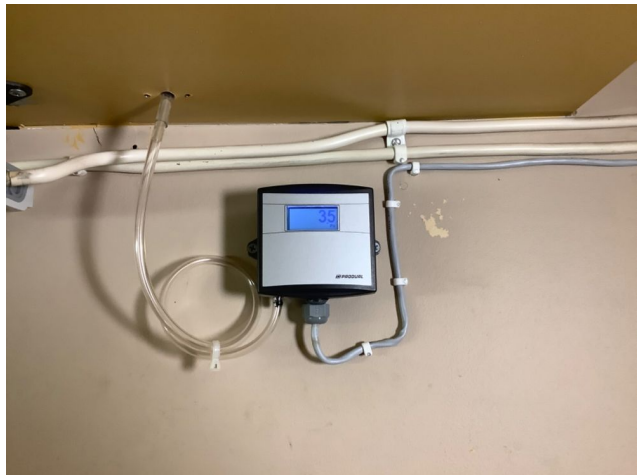
Tuloilmakanavan paine-ero on 3,5 Pa. Kanavassa ei ole ilmanvirtausta.

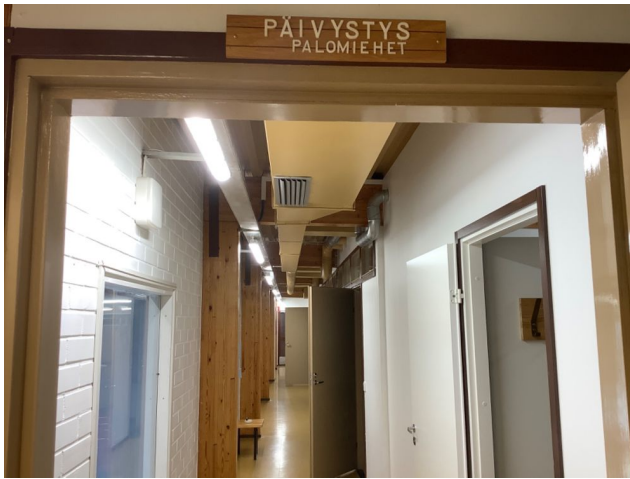
Pelastushenkilöstön lepotilassa ei ole toimivaa ilmanvaihtoa. Osastolle ei tule tuloilmaa. Poistoilmapuhallin toimii ja tilaan tulee korvausilmaa avonaisten oviaukkojen- ja ikkunarakojen kautta sekä rakenteista.

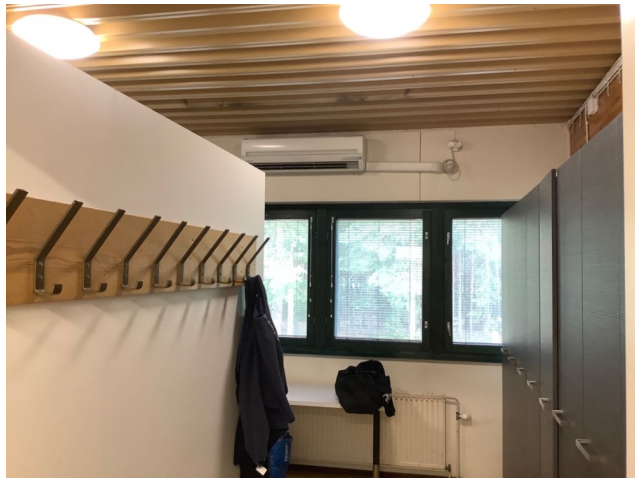
Henkilöstön pukuhuonetila 220. Tilassa on ilmalämpöpumppu. Laite puhalttaa kylmää ilmaa suurella teholla ja puhallussuunta on käytävälle.

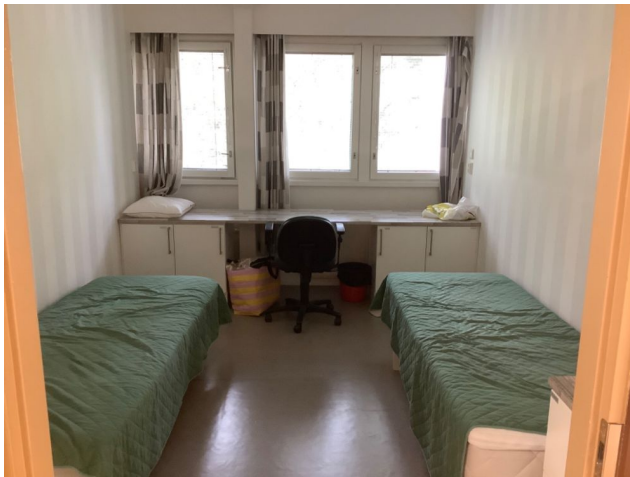
Yleiskuva huoneesta. Ulkoseinustalla ei ole korvausilmalaitteita.

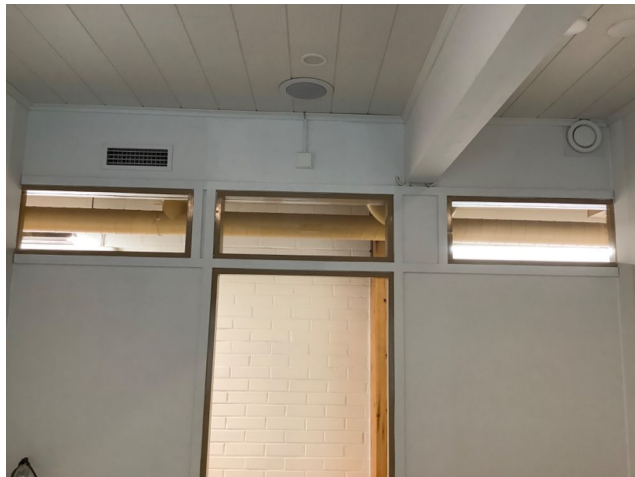
Tuloilmaa ei tule huoneisiin, poistoilma toimii.

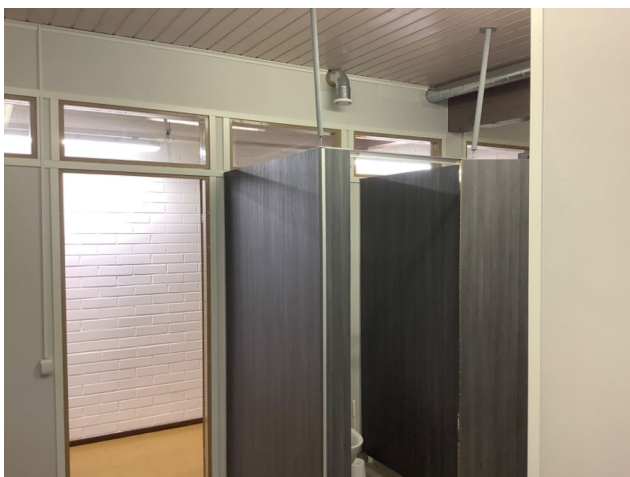
Henkilöstön pesutilassa on vain poistoilmavaihto, ei tuloilmaa. Korvausilma tilaan oviaukon kautta käytävältä.

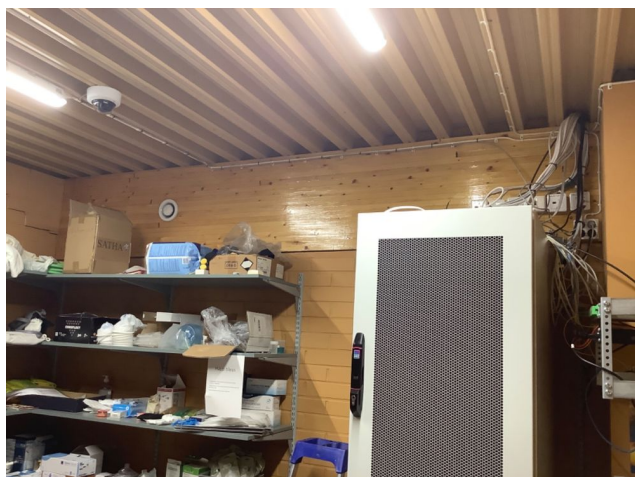
Arkisto 218. Tila toimii tällä hetkellä varastona. Tässä tilassa on myös ATK-keskus, tilassa vain poistoilmaventtiili. Korvausilmaa ei tule tilaan ollenkaan. Tila on tarkoitus muokata pukuhuonetilaksi. Tilan ilmanvaihtoa tulisi myös parantaa.

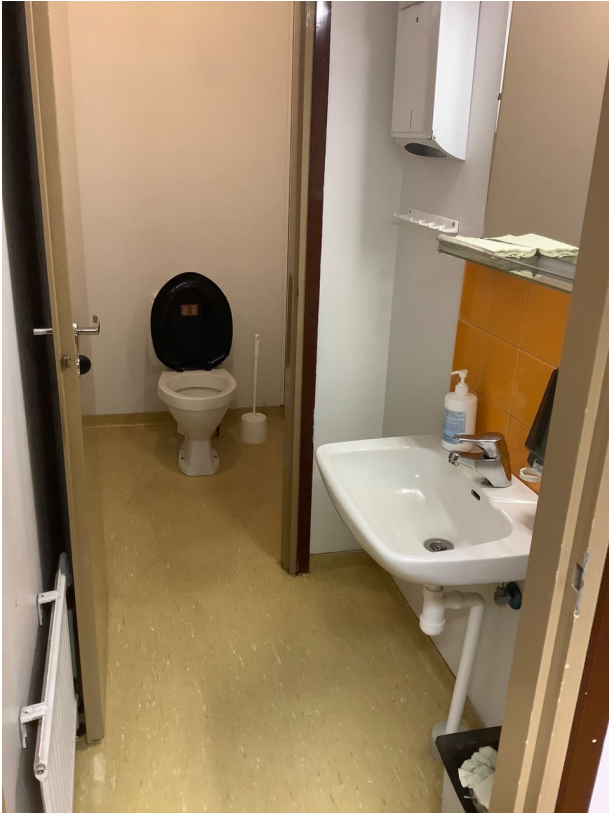
WC-tilojen ilmanvaihto on koneellinen poistoilmanvaihto ja tilaan tulee korvausilma ovirakojen kautta.

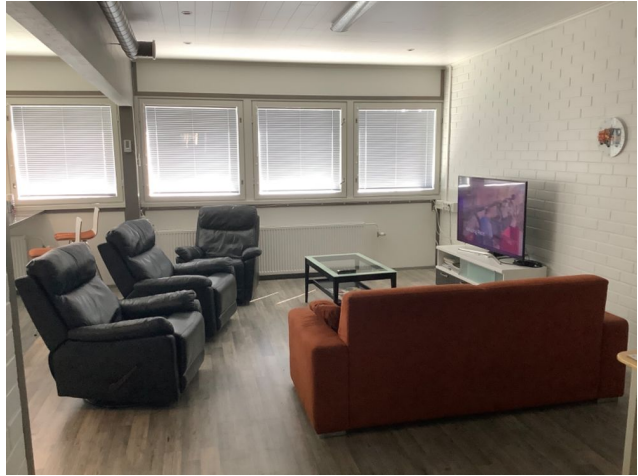
Yläkerran miehistötila on rakennettu entiseen varastotilaan 216 ja 217. Tilan ilmanvaihto on puutteellinen.

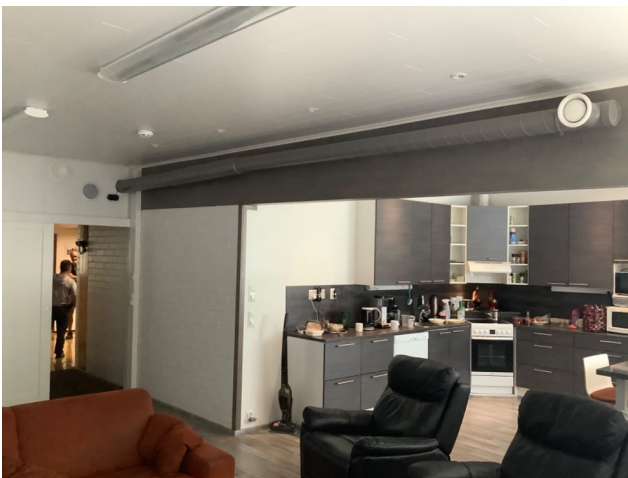
Henkilöstön tauko- ja oleskelutilassa on yksi poistoilmaventtiili + huuva ja tuloilmaventtiili. Tuloilmaa ei tule tilaan ollenkaan.

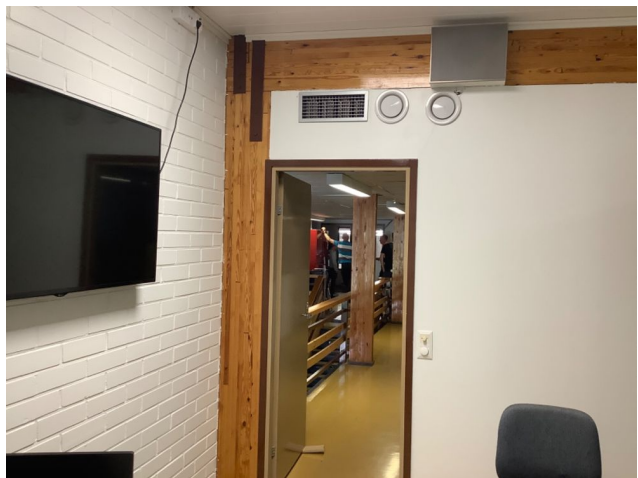
Tila 202. Tuloilmaa ei tule ollenkaan, poistoilma toimii.

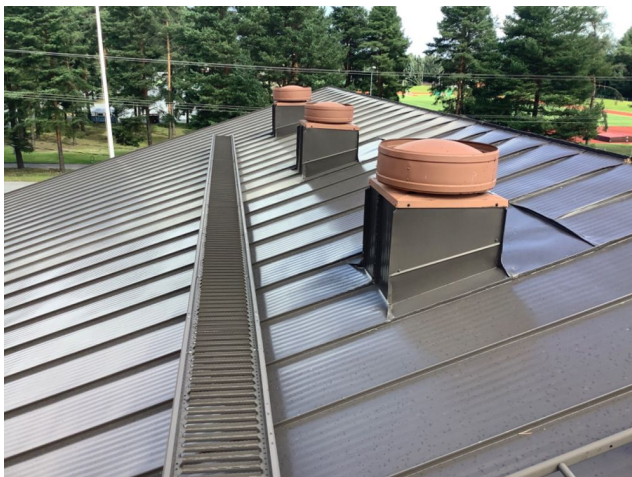
Katto. Poistoilmapuhaltimet ovat alkuperäiset.

Rakennuksen poistoilmapuhaltimet suositellaan uusimaan lämmöntalteenottolaitteiksi (LTO).

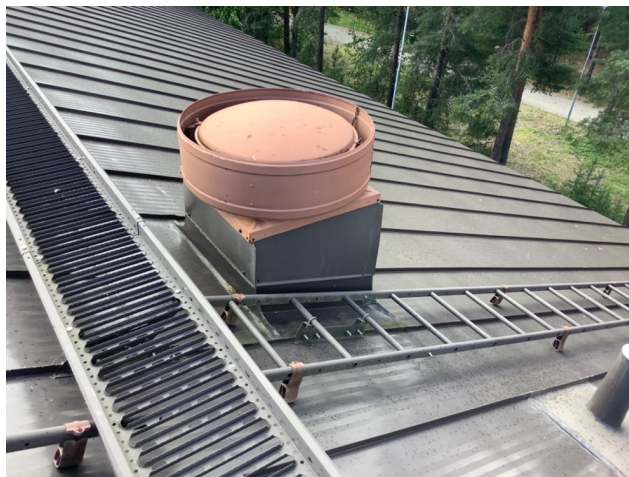
Katolla sijaitsee tuloilmakoneen ilmanotto. Ilmanottoaukkoon pääsee sadevettä sekä lunta. Ilmanottoalaite on siirretty katon uusinnan yhteydessä. Kanavassa ei ole ilman liikkumista havaittavissa.

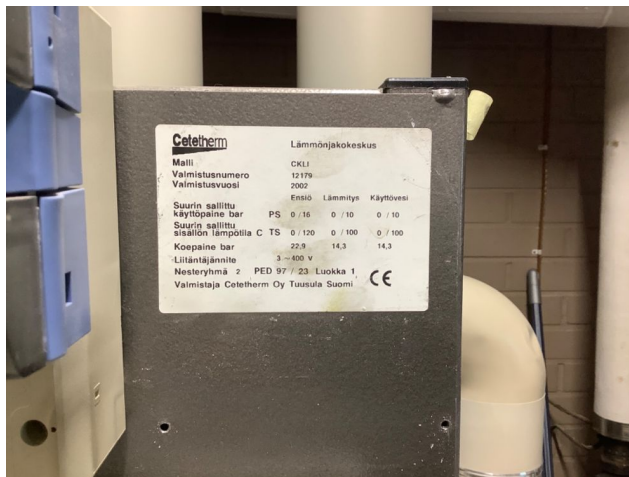
Lämmönjakokeskus Cetetherm, CKLI. Valmistusvuosi on v. 2002.

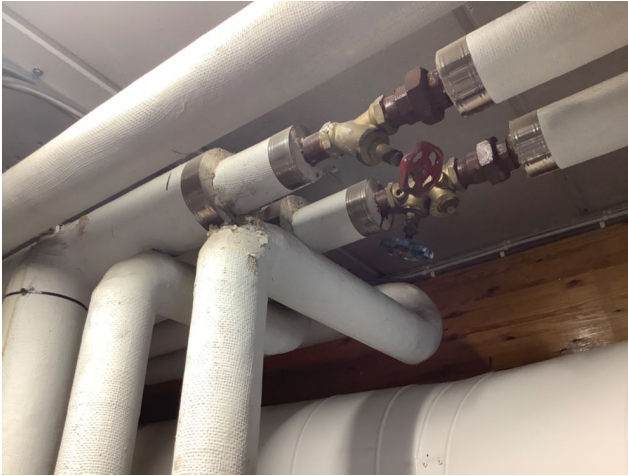
Lämmönjakuhuone 117. Putkistoeristeet ovat asbestia. Eristeet ovat vaurioituneet.

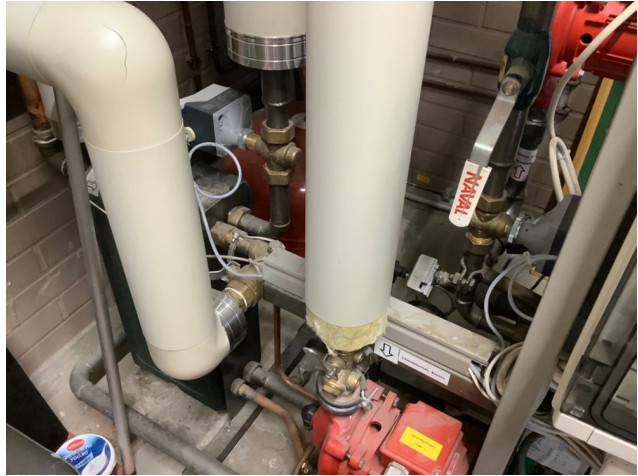
Kaukolämpökeskus on päällisinpuolin hyvässä kunnossa. Vuotoja ei ole havaittavissa. Kaukolämpökeskuksen tekninen käyttöikä on 20...25 vuotta.

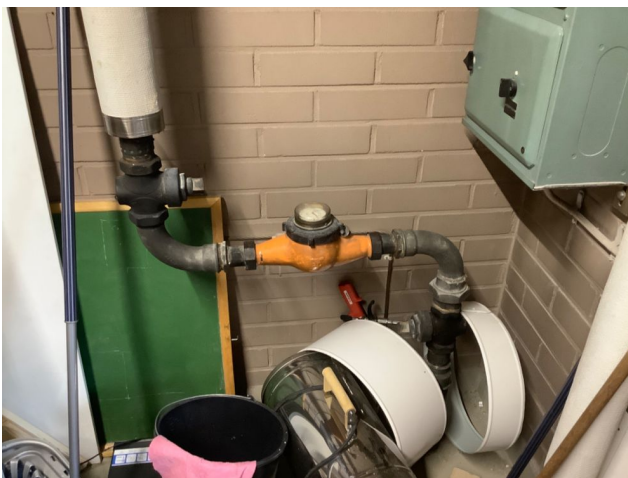
Vesimittari sijaitsee lämmönjakuhuoneessa.

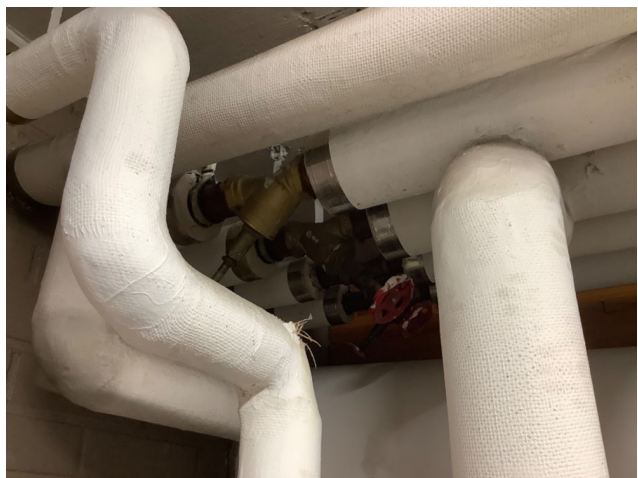
Putkistovarusteissa ei havaittavaa vuotoa.

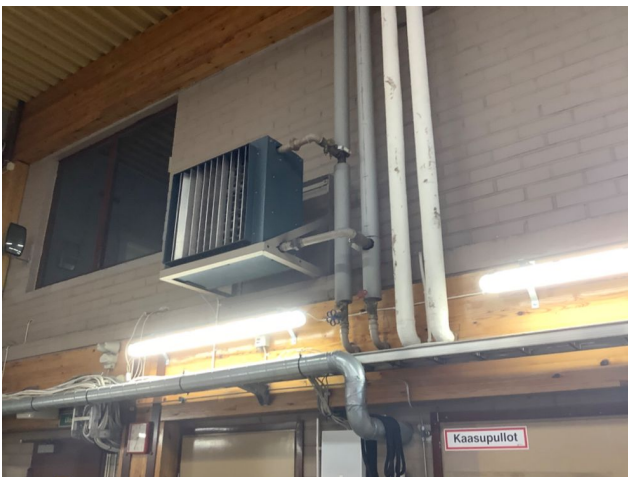
Autohalli 112. Tilan lisälämmityslaite, kiertoilmakojie.

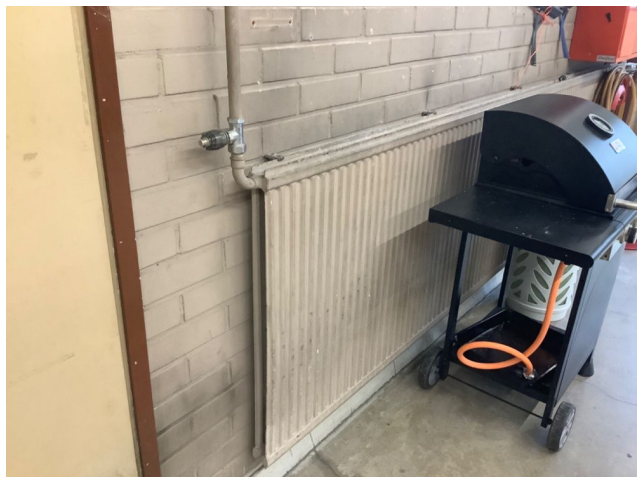
Autohallin lämmityspatteri. Termostaatti on vanha.

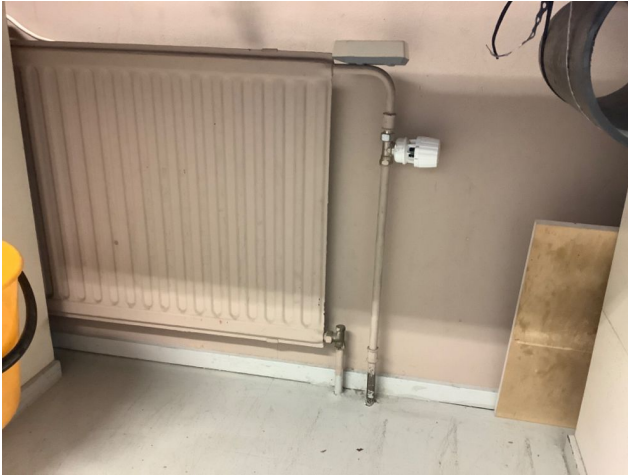
Esimerkkikuva alakerran lämmityspatterista. Lämpöjohdot on asennettu alapohjalaattaan. Lämmityspattereiden termostaatteja on uusittu.

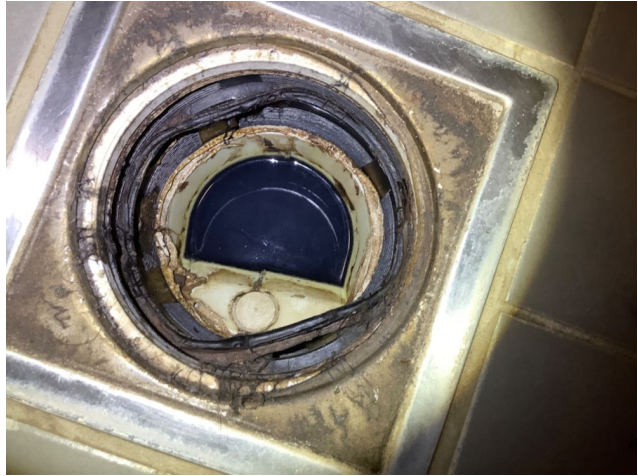
Pesuhuone 137. Suihkun lattiakaivo. Lattiakaivon tiivisteet on irti. Lattiakaivot on uusittu pesuhuonetiloihin.

Saunaosastolla on remontin yhteydessä uusittu lattiakaivot muovikaivoiksi. Suihkun lattiakaivon tiivisteet ovat irronneet. Kaivot tulee tarkastaa ja varmistaa tiiveys.

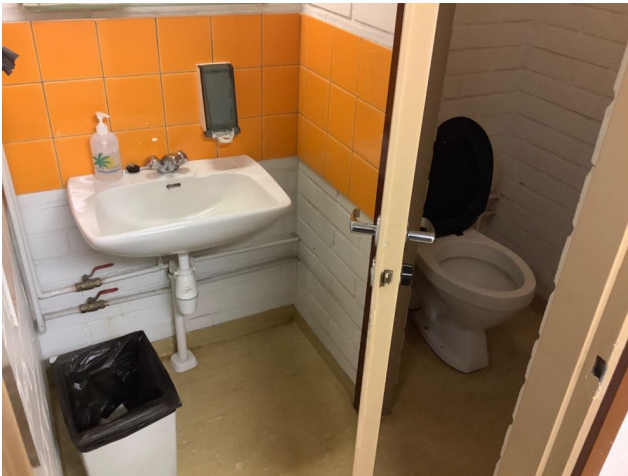
WC-tiloissa on alkuperäiset vesikalusteet. Kalusteet ovat toimivia.

Vesikalusteet ovat pääosin alkuperäiset. Kalusteet ovat toimivia ja niitä uusitaan tarvittaessa.
