# HARJAVALLAN PALOASEMA

## SISÄILMATUTKIMUS

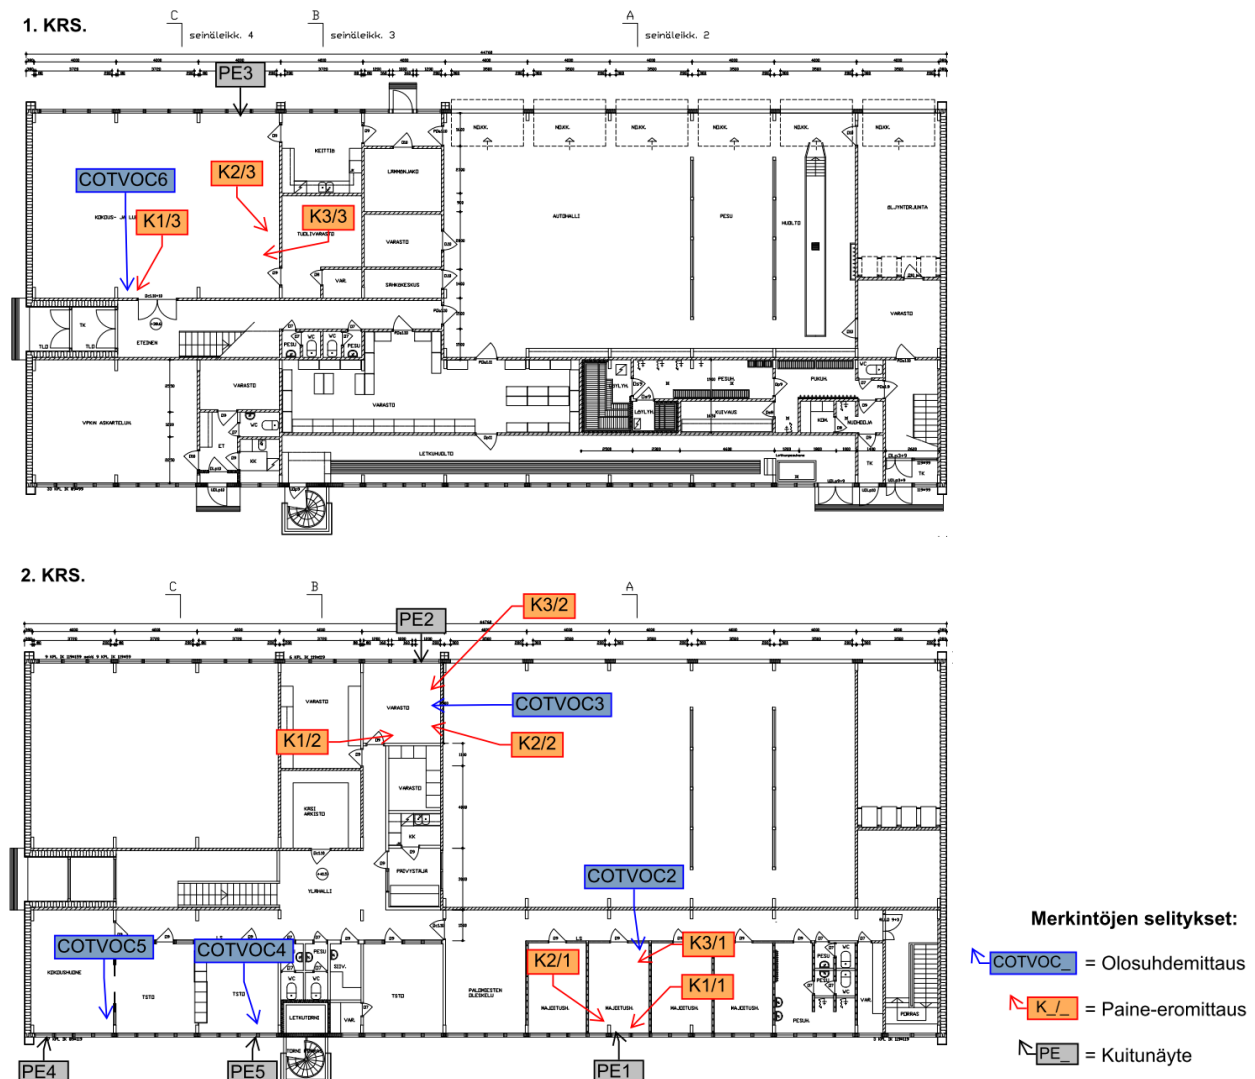
**Kuvat 1 ja 2.** Olosuhtemittaus- ja kuitunäytepaikat pohjakuviin merkittyinä.

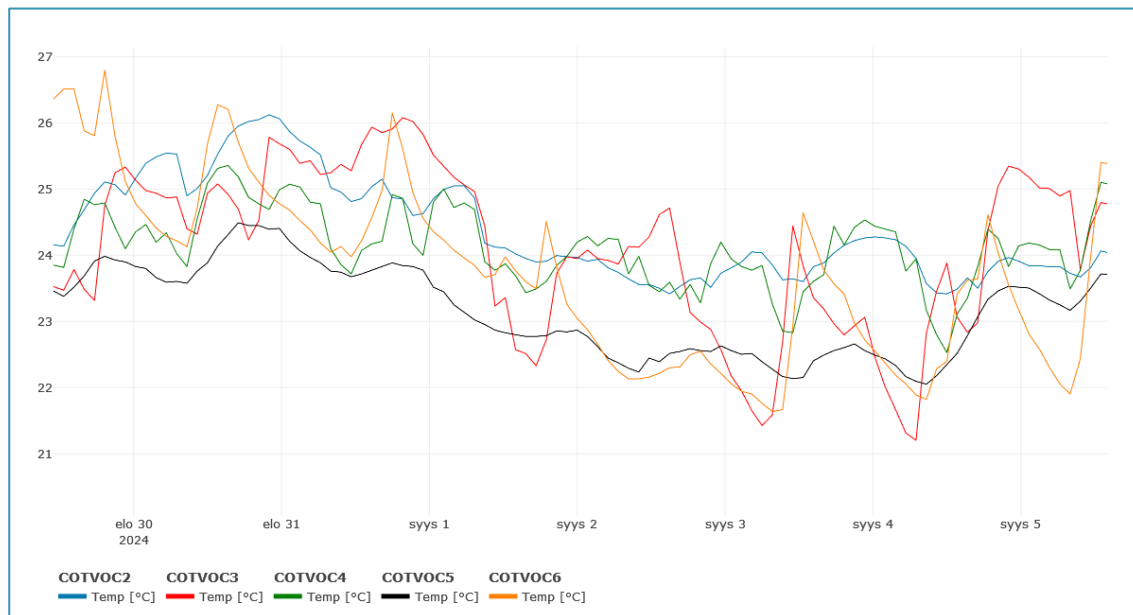
**Kuvaaja 1.** Lämpötilamittausten kuvaajat. Mittauspaikat: sininen viiva – paloasema lepoahuone 2 krs. punainen viiva – taukotila 2. krs. vihreä viiva – ambulanssi lepoahuone 2. krs. musta viiva – ryhmäjohtaja toimisto/lepoahuone 2. krs. oranssi viiva – kuntosali 1. krs.

- Korkeimmat minimilämpötilat on mitattu toisen kerroksen lepoahuoneista (paloasema ja ambulanssi).
- Korkeimmat lämpötilat on mitattu ensimmäisen kerroksen kuntosalista.
- Lämpötilan keskiarvot mitatuissa huonetiloissa ovat asteen sisällä toisiinsa nähden (23,5 – 24,4 °C)

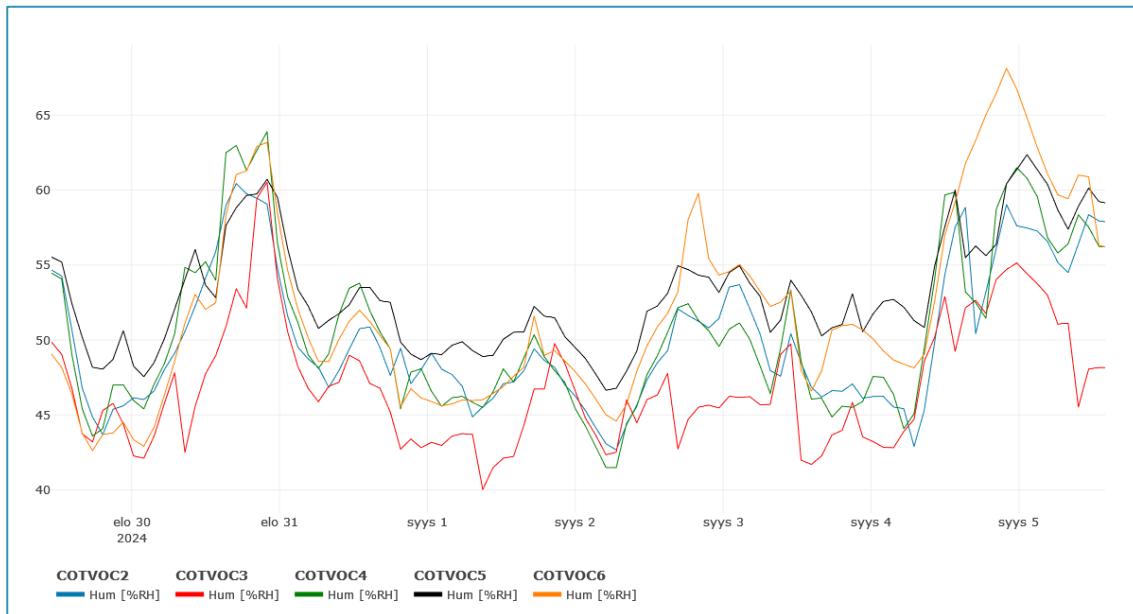
**Kuvaaja 2.** Suhteellisen kosteuden mittausten kuvaajat. Mittauspaikat: sininen viiva – paloasema lepo huone 2. krs. punainen viiva – taukotila 2. krs. vihreä viiva – ambulanssi lepo huone 2. krs. musta viiva – ryhmäjohtaja toimisto/lepo huone 2. krs. oranssi viiva – kuntosali 1. krs.

- Suhteellisen kosteuden arvot vaihtelevat ulkoilman olosuhteiden mukaan. Tuloksissa ei havaittu tavallisesta poikkeavaa.

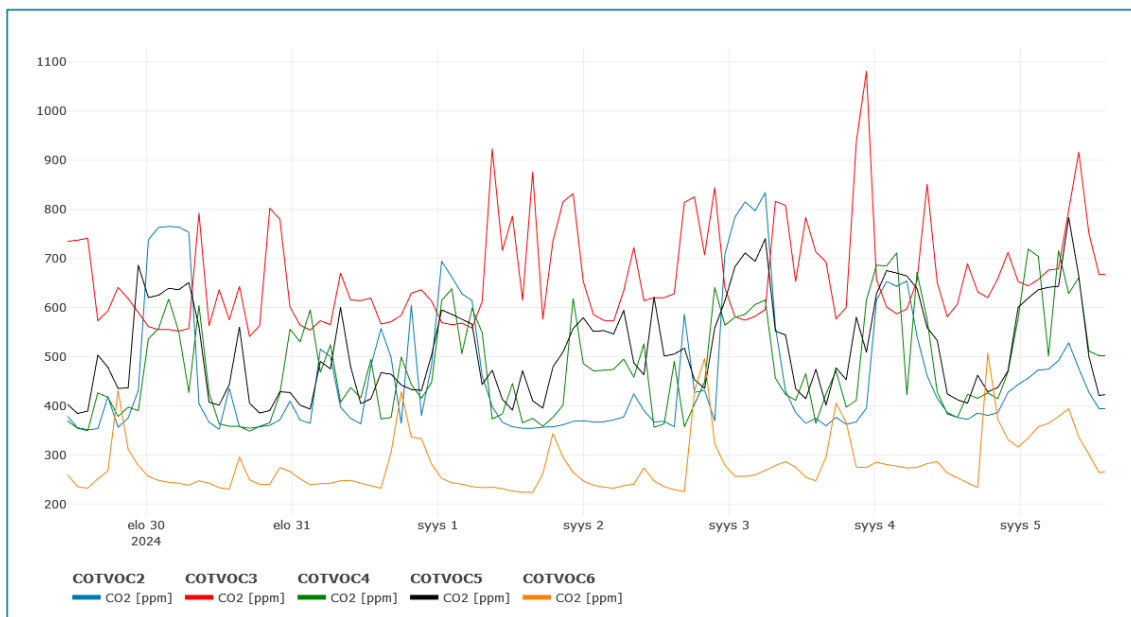
**Kuvaaja 3.** Hiilidioksidimittausten kuvaajat. Mittauspaikat: sininen viiva – paloasema lepohuone 2. krs. punainen viiva – taukotila 2. krs. vihreä viiva – ambulanssi lepohuone 2. krs. musta viiva – ryhmäjohtaja toimisto/lepohuone 2. krs. oranssi viiva – kuntosali 1. krs.

- Taukotilassa mitattu hetkellinen ilmanvaihtoasetuksen raja-arvon ylitys (1164 > 1150 ppm).

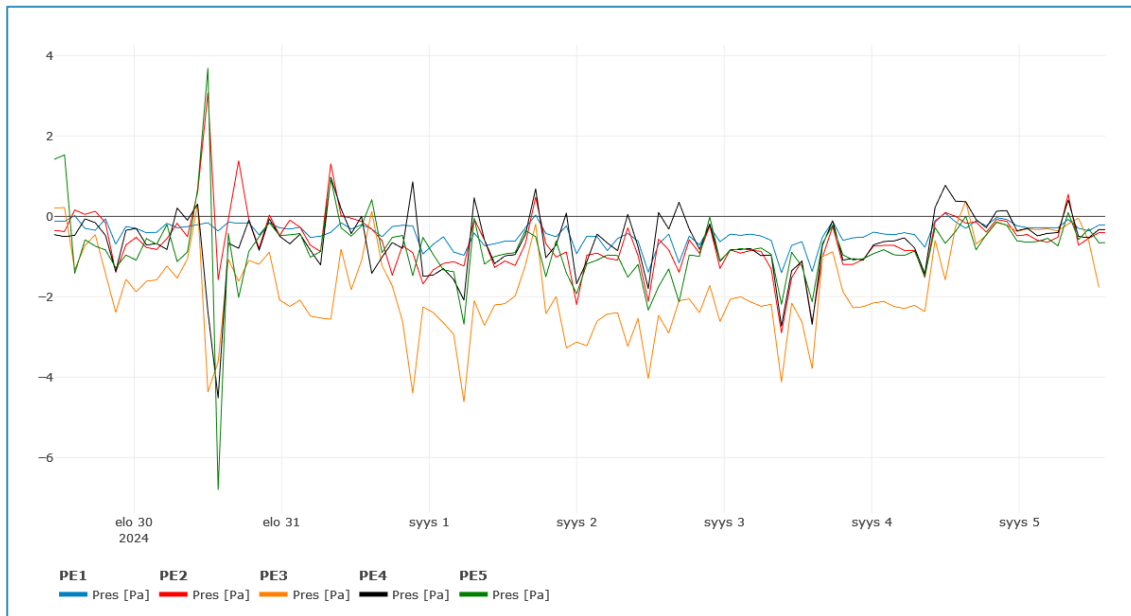
**Kuvaaja 4.** Paine-eromittausten kuvaajat. Mittauspaikat: sininen viiva – paloasema lepo huone 2 krs. punainen viiva – taukotila 2. krs. vihreä viiva – ambulanssi lepo huone 2. krs. musta viiva – ryhmäjohtaja toimisto/lepo huone 2. krs. oranssi viiva – kuntosali 1. krs. Negatiivinen lukema tarkoittaa, että huonetila on alipaineinen ulkoilmaan nähden.

- Suurimmat hetkelliset alipaineet mitattiin toisen kerroksen lepo huoneessa (ambulanssi) ja taukotilassa.
- Suurimmat ylipaineet mitattiin toisen kerroksen taukotilassa ja ryhmäjohtajan huoneessa.
- Keskiarvon perusteella huonetilat ovat enimmäkseen alipaineisia.
- Kuvaajan perusteella huonetilat ovat normaalitilanteessa alipaineisia ulkoilmaan nähden (0-2 Pa keskimäärin)
- Painesuhteissa ei tapahdu merkittävää muutosta ilmanvaihdon käydessä puoliteholla (yöaikaan).

Mikäli teknisesti on mahdollista, sisätilat on suositeltavaa saattaa ylipaineisiksi ympäröiviin rakenteisiin nähden.

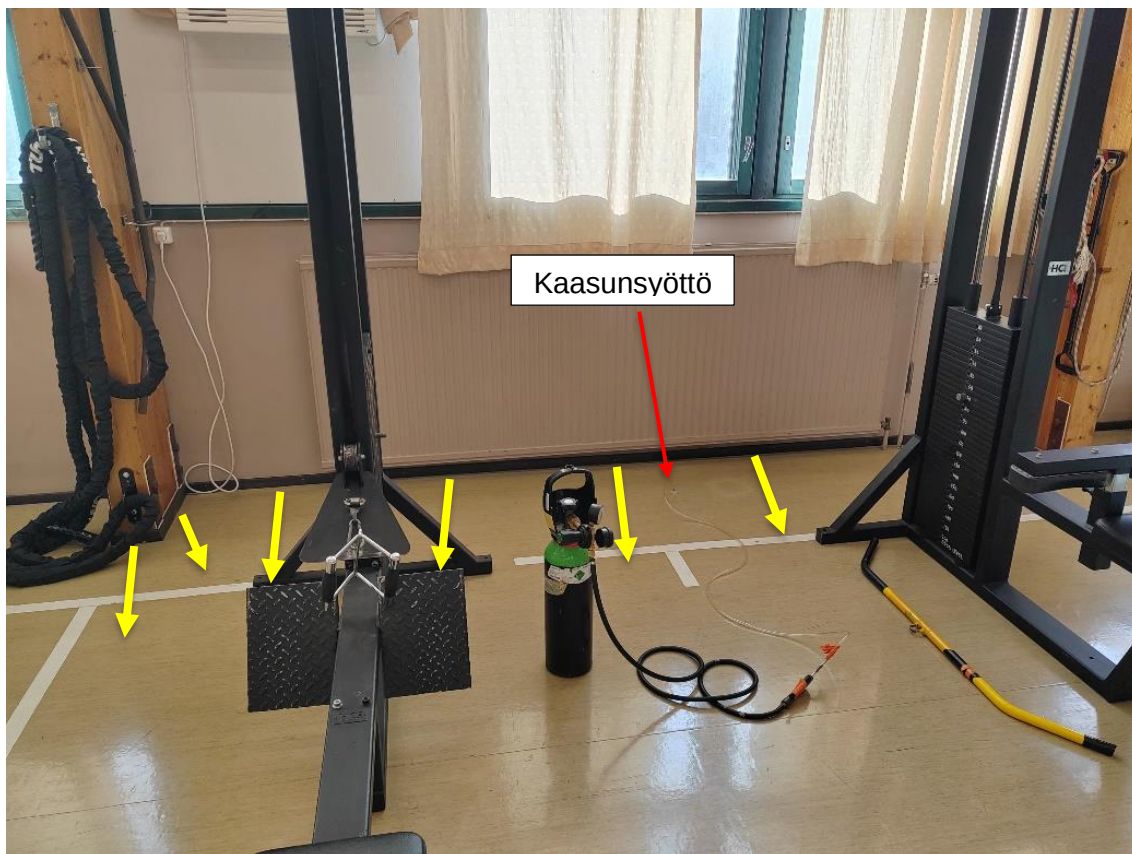
**Kuntosali** – Kaasua laskettiin ulkoseinän vierustalla alapohjalaatan alle porareian kautta. Huonetilavuoto oli tutkimushetkellä noin 0,5 Pa alipaineinen alapohjaan nähden (normaalitilanteessa).

Ilmavuotoa havaittiin yleisesti ulkoseinän ja lattian liittymästä sekä puupilarien juuresta.

**Kuva 3.** Alapohjasta sisäilmaan tapahtuvia ilmavuotoja havaittiin ulkoseinän ja alapohjan sekä pilarin ja alapohjan liittymistä (keltaiset nuolet). Kaasunsyöttöpaikka on esitetty punaisella nuolella.

Emme suosittele käyttämään tiloja, joissa on todettu poikkeavaa, mikrobiperäistä hajua. Rakenteiden kautta tapahtuvat ilmavuodot tulee estää ja ilmanvaihto uusua, jotta kiinteistön käyttöä voidaan turvallisesti jatkaa. Rakenteista sisäilmaan tapahtuvien ilmavuotojen ja epäpuhtauksien, kuten villakuitujen ja mikrobien estäminen edellyttää merkittäviä rakennekorjauksia. Yhdessä ilmanvaihtojärjestelmän uusimisen kanssa korjausten laajuus tulevat olemaan merkittäviä.

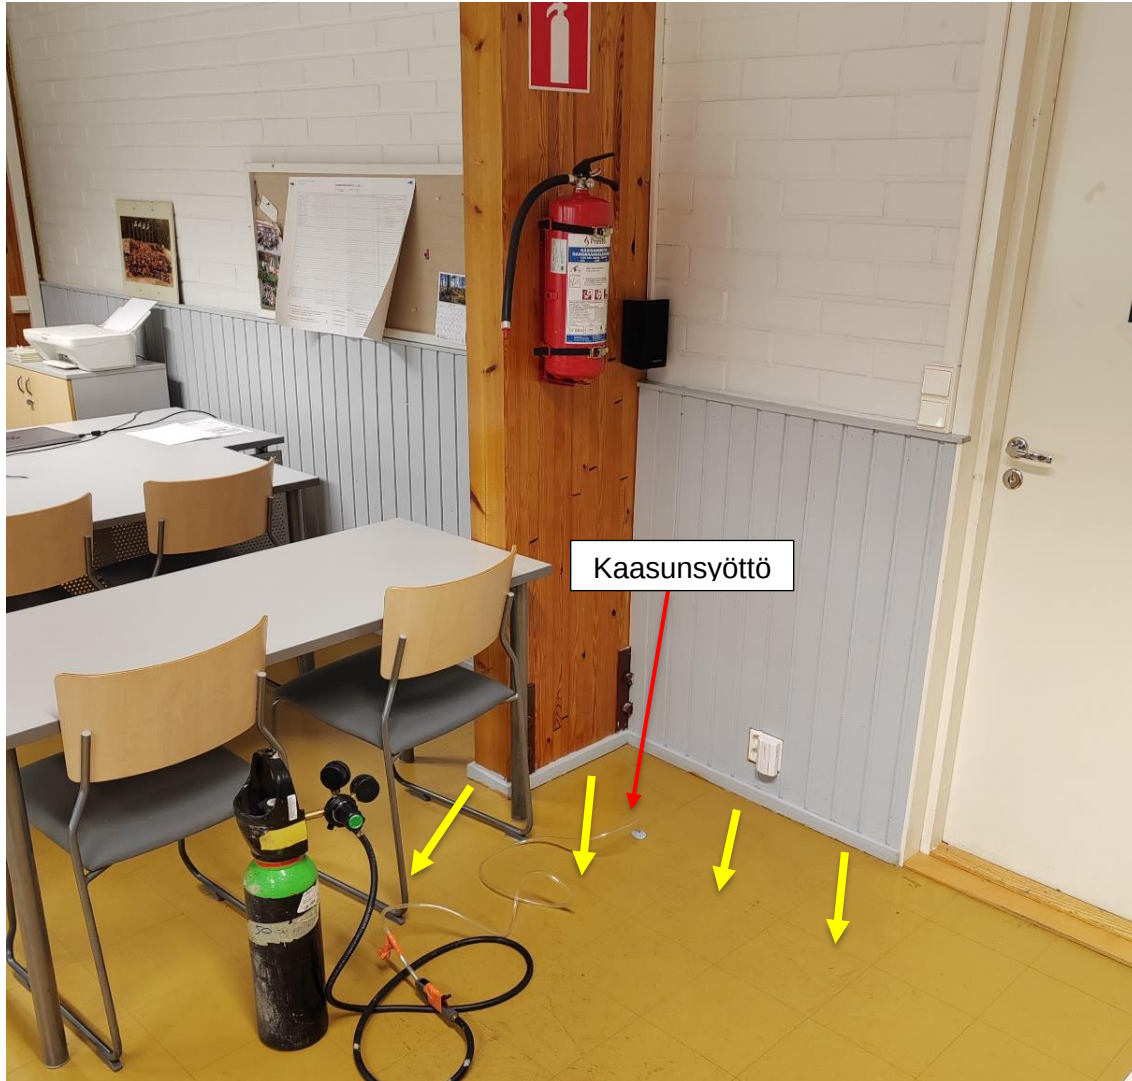
**VPK:n tila** – Kaasua laskettiin väliseinän vierustalla alapohjalaatan alle porareiän kautta. Huonetila oli tutkimushetkellä noin 0,5 Pa alipaineinen alapohjaan nähden (normaalitilanteessa).

Ilmavuotoa havaittiin tiilirakenteisen väliseinän ja lattian liittymästä sekä väliseinälinjalla olevien puupilarien juurelta.

**Kuva 4.** Alapohjasta sisäilmaan tapahtuvia ilmavuotoja havaittiin tiiliväliseinän ja alapohjan sekä pilarin ja alapohjan liittymistä (keltaiset nuolet). Kaasunsyöttöpaikka on esitetty punaisella nuolella.

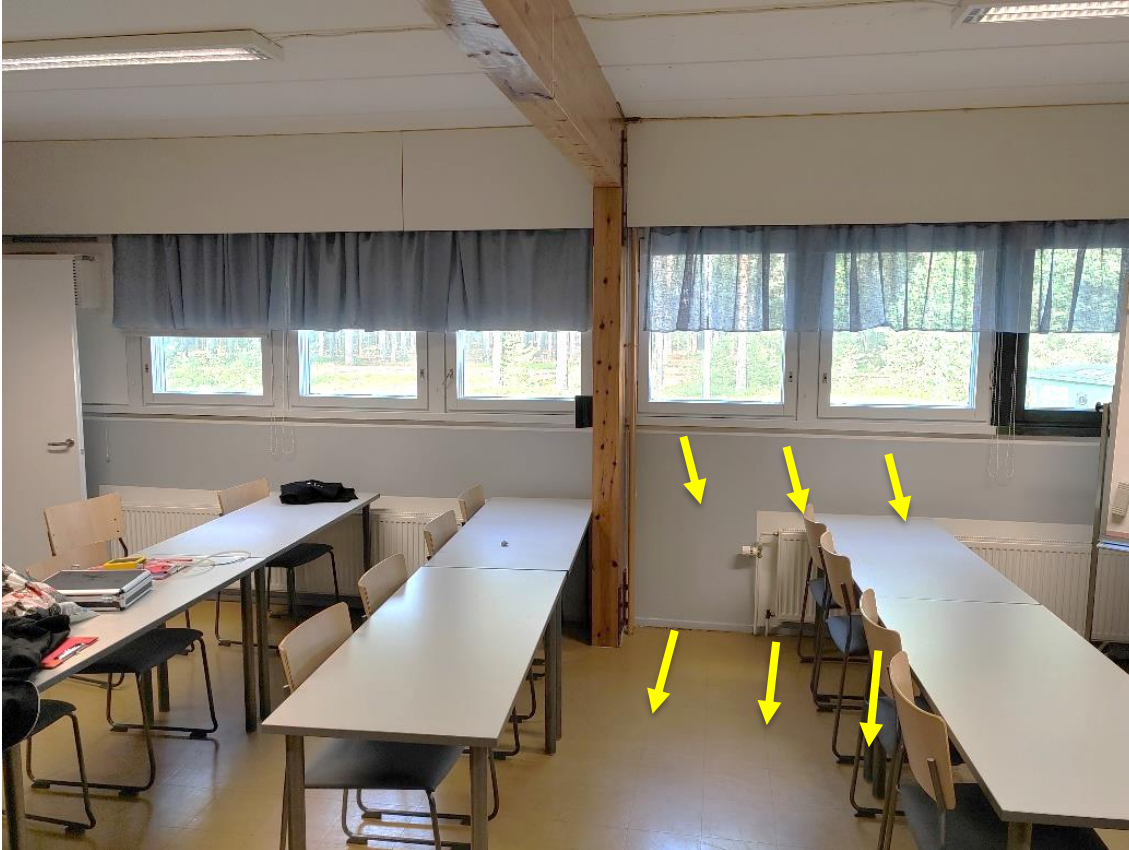
**VPK:n tila** –Sisäilma noin 2 Pa alipaineinen ulkoilmaan nähden (normaalitilanteessa).

Ilmavuotoa havaittiin lattian ja ulkoseinän liittymistä, ikkunan ja ulkoseinän liittymistä sekä seinän läpivienneistä.

**Kuva 5.** Ulkoseinän eristetilasta sisäilmaan tapahtuvia ilmavuotoja havaittiin tiiliväliseinän ja alapohjan sekä pilarin ja alapohjan liittymistä (keltaiset nuolet). Kaasu syötettiin seinärakenteeseen ulkokautta.

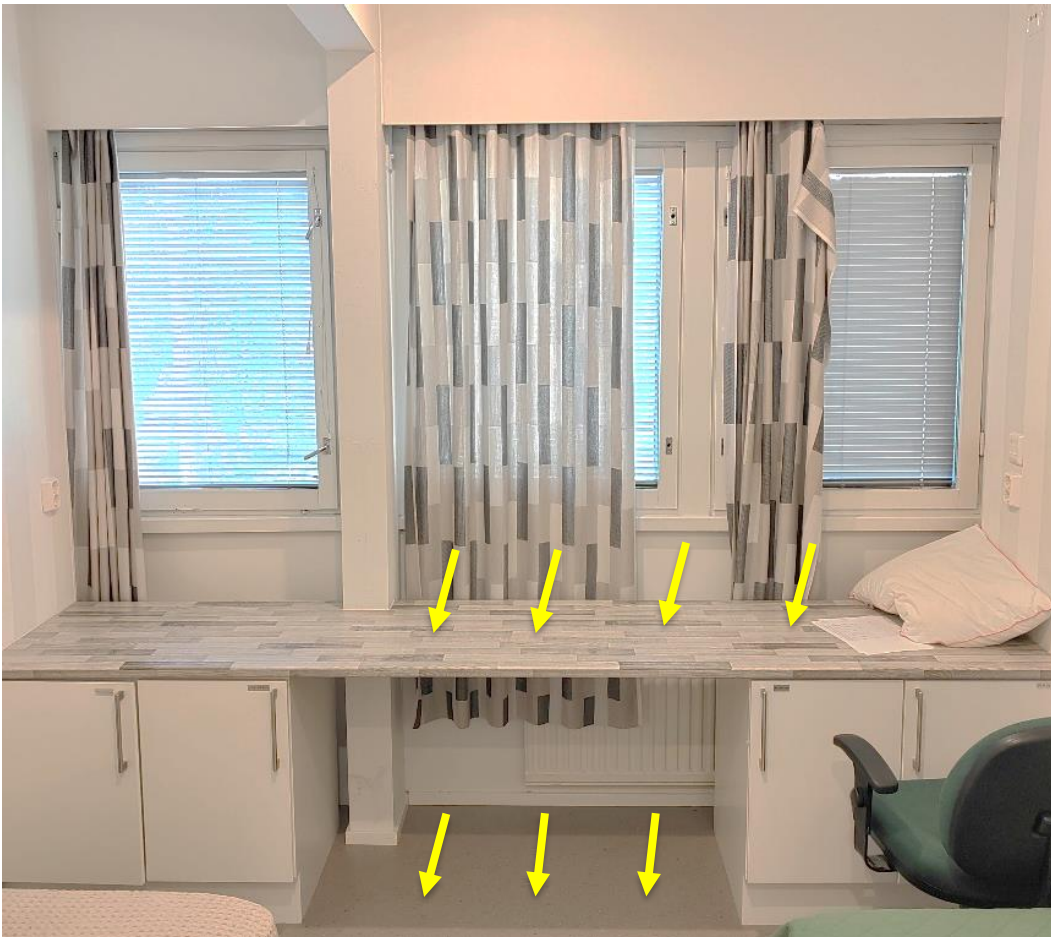
**Lepotila (2. krs)** –Sisäilman ja ulkoilman paine-ero vaihtelee (+5 – (-2)) Pa (normaalitilanteessa).. Huonetilan tuloilmaventtiili tulpattiin, jolloin paine-ero kokeen ajaksi saatiin tasolle 1,5 Pa alipainetta ulkoilmaan nähden.

Ilmavuotoa havaittiin lattian ja ulkoseinän liittymistä, ikkunan ja ulkoseinän liittymistä sekä seinän läpivienneistä.

**Kuva 6.** Ulkoseinän eristetilasta sisäilmaan tapahtuvia ilmavuotoja havaittiin tiiliväliseinän ja alapohjan sekä pilarin ja alapohjan liittymistä (keltaiset nuolet). Kaasu syötettiin seinärakenteeseen ulkokautta
