Sievarin 2. laajennus  
Harjavallan kaupunki  
Maaperän pilaantuneisuusselvitys

8.1.2026

Tapio Strandberg Oy

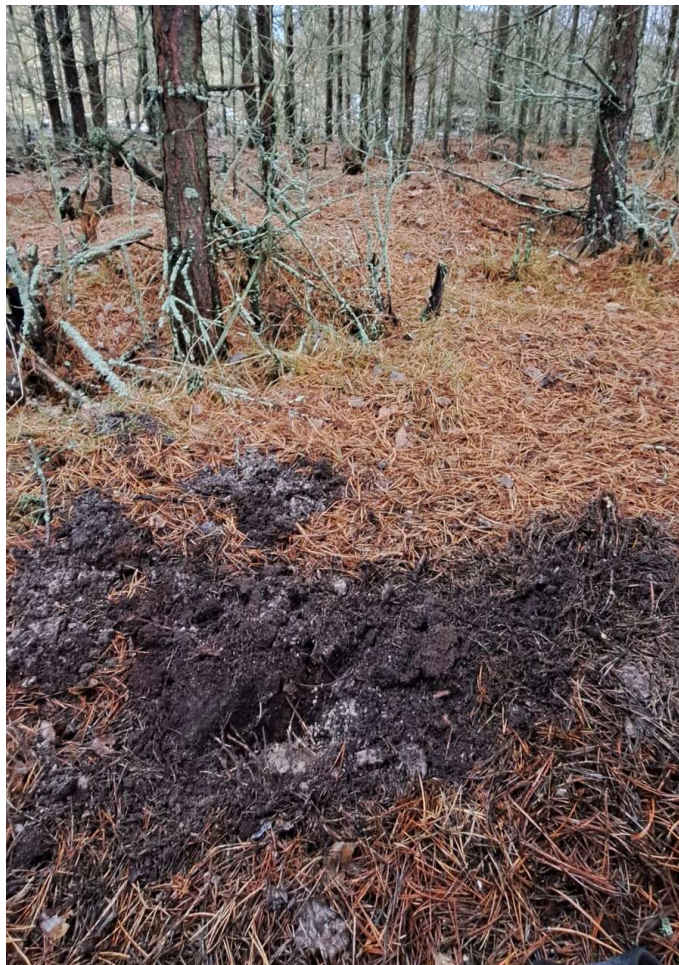
Kuva 6. TS10.

| TS10 | 5-20 | si | | L | <2 | 2 | <0,05 | <0,10 | <2 | 3 | 10 | 3,7 | 5 | 9,7 | 6 | näyte metsäalueelta, pinnalla n. 5 cm havunneulasia, alla multaa | |

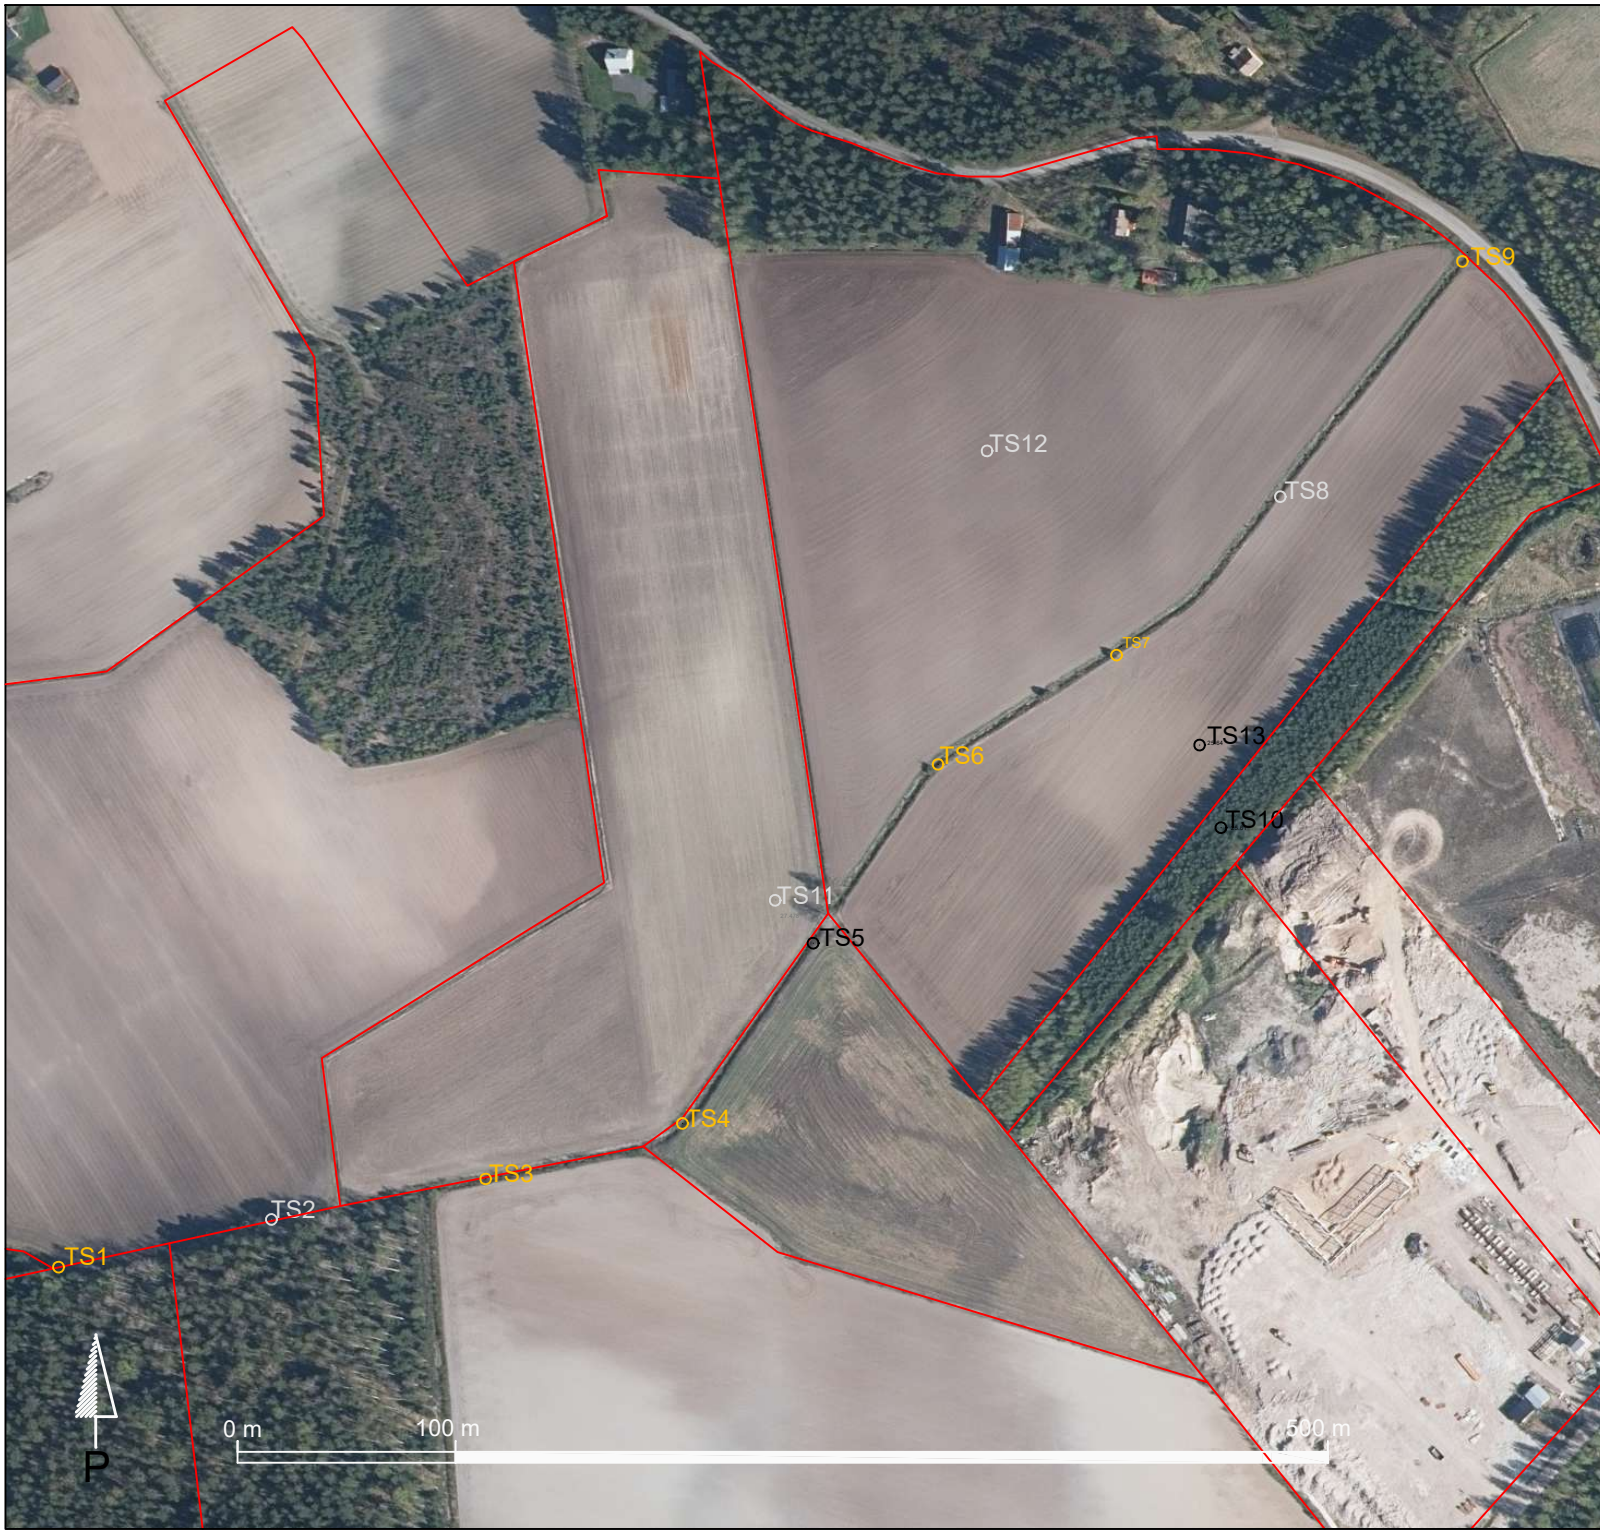
Kohteessa havaittiin Valtioneuvoston asetuksen 214/2007 Maaperän pilaantuneisuuden ja puhdistustarpeen arvioinnista mukaisen alemman ohjearvon ylitys viidessä näytepisteessä raskasmetallien osalta. Metallit, joiden ylityksiä havaittiin, olivat koboltti, kupari ja nikkeli. Näytepisteet, jossa alemman ohjearvon ylityksiä havaittiin, sijaitsivat kaikki tutkimusalueen läpi kulkevassa ojassa.

Näiden lisäksi kahdessa näytepisteessä havaittiin kynnysarvon ylitys kuparin ja arseenin osalta. Kolmella alueella myös vaarallisen jätteen ohjeellinen raja-arvo ylittyi metallien osalta.

Kohteessa ei arvioida tällä hetkellä olevan kunnostustarvetta. Mikäli kiinteistöiltä poistetaan maa-ainesta, jonka pitoisuudet ylittävät vna 214/2007 liitteen 1. mukaiset alemmat ohjearvot, tulee tähän olla lupa valvovalta viranomaiselta (Lupa- ja valvontavirasto) ja maat tulee toimittaa vastaanottopaikkaan, jolla on voimassa oleva lupa vastaanottaa kyseisiä massoja.
