# HARJAVALLAN PALOASEMA

## RAKENNUSTEKNINEN KUNTOTUTKIMUS JA LVIS KATSELMUS

Kohteeseen suoritettiin rakennustekninen kuntotutkimus ja lvis-katselmus 8/2023. Tutkimuksessa rakenteiden tekotapaa ja kuntoa selvitettiin rakenneavauksin ja rakenteisiin tehtiin kosteusmittauksia.

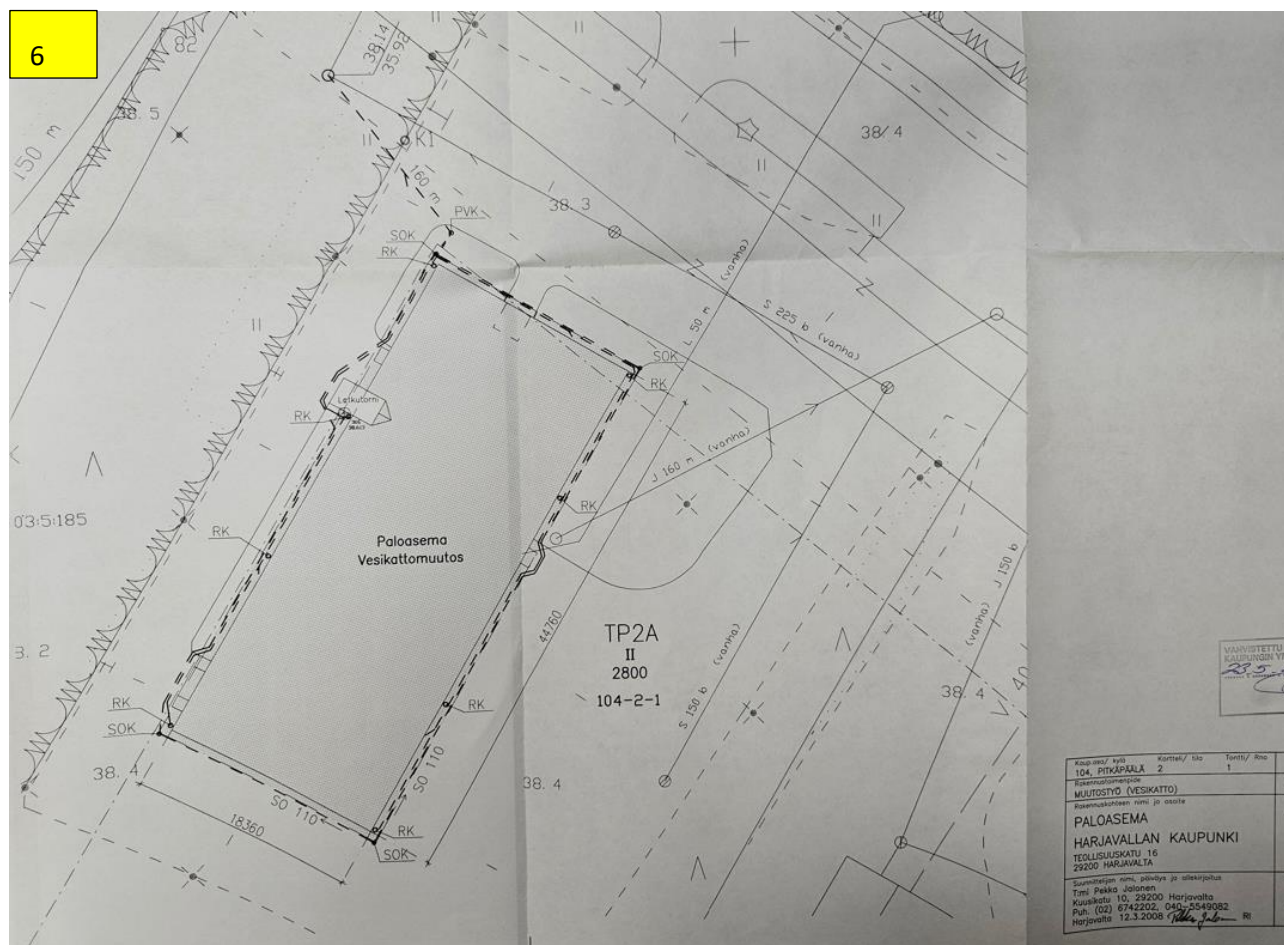
Rakennuksessa on v.2008 vesikattomuutoksen yhteydessä rakennettu uusi kattosadevesiviemäröinti sekä salaojat. Perusvesikaivo sijaitsee suunnitelman mukaan rakennuksen luoteisnurkassa. Piirustuksen perusteella rakennuksen länsisivulla kulkee alkuperäinen jätevesiviemäri. Salaoja, sadevesi- ja jätevesijärjestelmää ei tarkemmin tutkittu, mutta ikänsä puolesta niiden huuhtelu ja kuvaus on ajankohtaista. Alkuperäiset pohjaviemärit ovat ikänsä perusteella valurautaisia ja käyttöikänsä päässä.

**Kuva 6.** Asemapiirustus v.2008 vesikattomuutokseen liittyen, jolloin on tehty nykyiset sadevesi- ja salaojajärjestelyt.

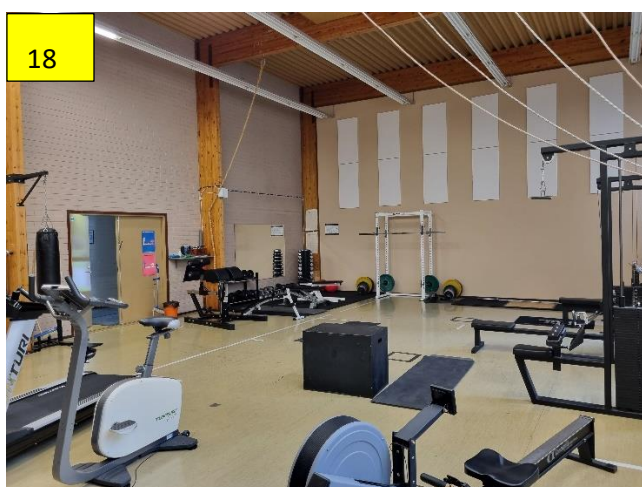
**Kuva 18.** Yleiskuva kuntosalista, lattiassa on muovimatto. Alapohjassa ei havaittu kosteuskartoituksessa kosteusviitteitä. **Kuva 19.** Saunatilat, joissa ei havaittu kosteusviitteitä. Tilat on saneerattu hiljattain ja samalla tehty paikallisia kosteusvauriokorjauksia.

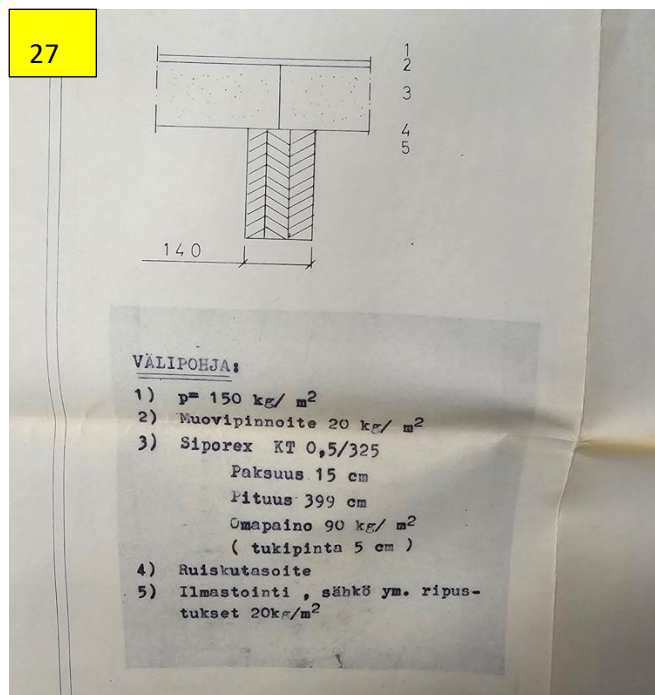
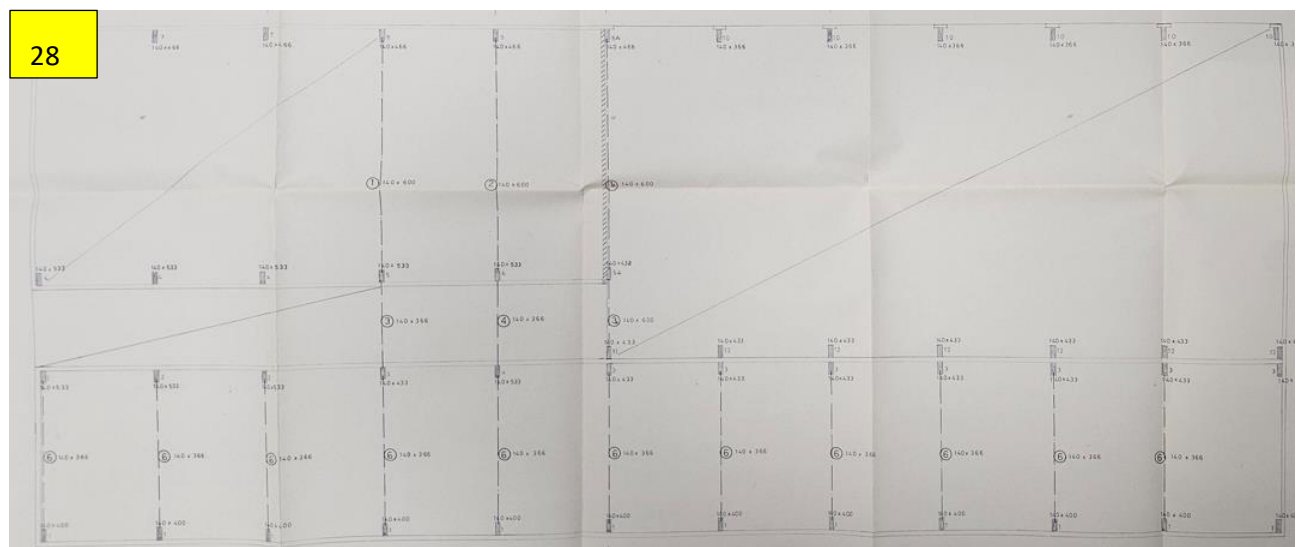
**Kuva 27 ja 28. Otteet alkuperäisestä välipohjapalkki-pilari pohjapiirustuksesta.**

Välipohjissa havaittiin useita halkeamia ja muodonmuutoksia, jotka ilmenevät lattiapinnoitteen kupruina ja epätasaisuuksina. Samoja havaintoja on tehty vuoden 2012 kuntoarviossa. Myös välipohjien alapinnoilla havaittiin paikoin paikallisia murtumia. Vauriot voivat johtua perustusten painumisesta, joka on myöhemmin pysähtynyt, mutta ne voivat johtua myös pilari-palkkirungon liikkeistä tai välipohjan kuormituksesta.

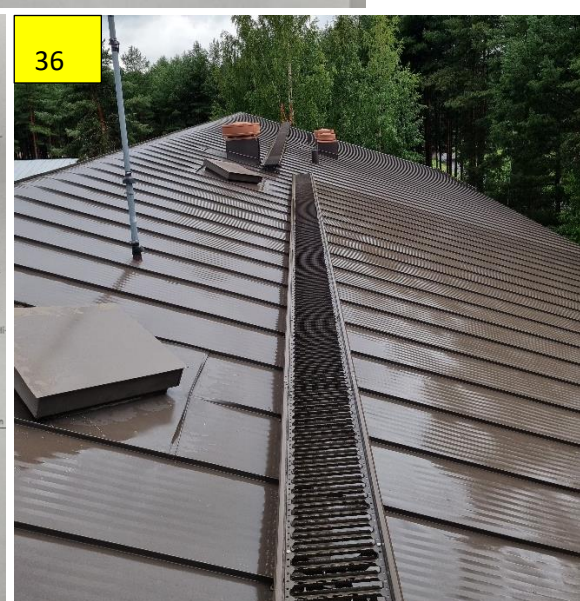
**Kuva 36.** Yleiskuva vesikatonla, katossa ei havaittu puutteita.
