Sievarin 2. laajennus  
Harjavallan kaupunki  
Maaperän pilaantuneisuusselvitys

8.1.2026

Tapio Strandberg Oy

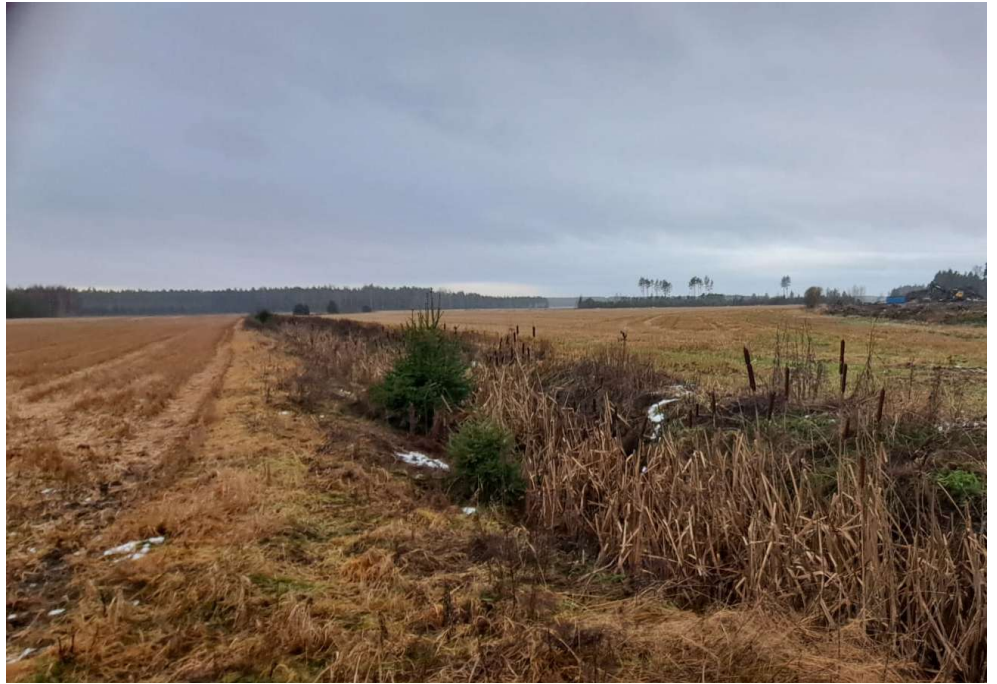
Tutkimusalue on tällä hetkellä pääosin peltoa. Itäreunalla on pieni kaistale metsää. Alue sijaitsee lähellä Bolidenin nikkeli- ja kuparisulaton laskeuma-aluetta, jonka lisäksi alueen läpi kulkevan ojan vedessä on havaittu korkeita metallipitoisuuksia. Tämän vuoksi maaperän pilaantuneisuus selvitettiin.

Kuva 4. Tutkimusalue ja sen läpi kulkeva oja.
